CITTÀ DI SCAFATI (SA)

Progetto definitivo-esecutivo dei lavori di adeguamento sismico della scuola elementare e materna Tenente Iorio

Via Martiri D'Ungheria n. 275, Scafati (SA) - 84018

Relazione Generale ed illustrativa degli interventi

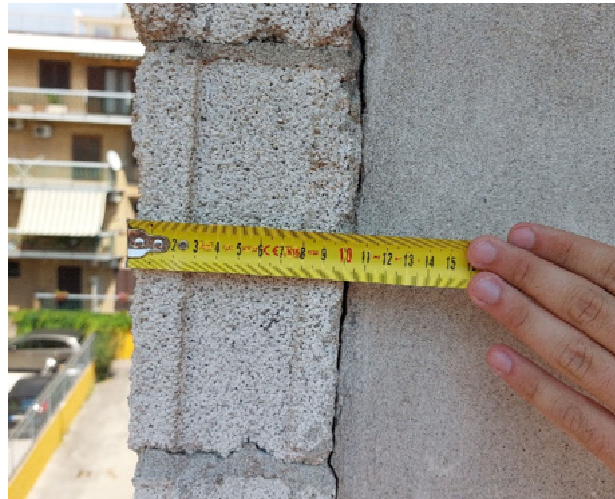
Figura 12 – Rilievo spessore rivestimento esterno.

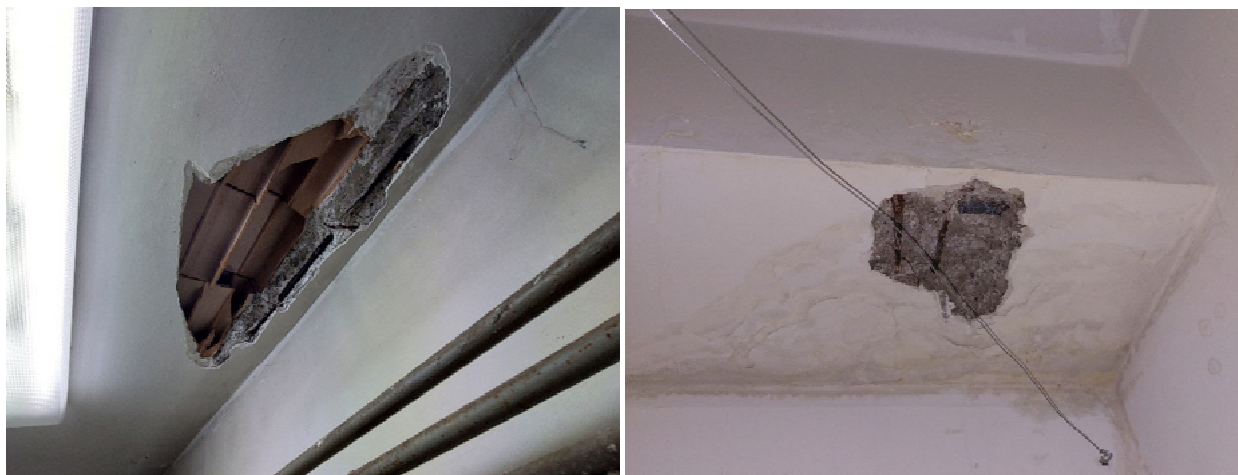
Al piano seminterrato ed al primo piano si sono osservate una limitata aree di solaio caratterizzate da carbonatazione del calcestruzzo ed avanzato stato di ossidazione delle armature.

Figura 13 – Fenomeni di carbonatazione del calcestruzzo ed ossidazione delle armature rilevati.

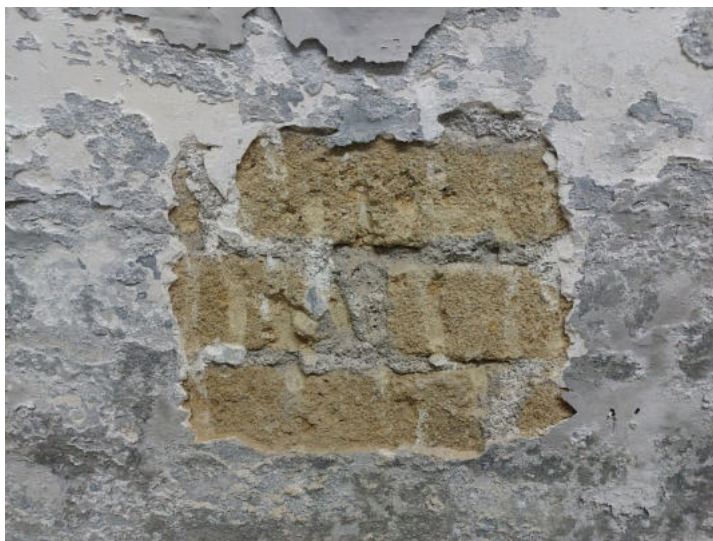
- Le pareti in c.a. del piano seminterrato gravano su un piccolo cordolo di fondazione in c.a. di spessore 20 cm ed aggettante rispetto al filo parete di 20 cm;
- I due paramenti oggetto di indagine sono situati al piano seminterrato nel locale deposito. Dai saggi eseguiti è stata rinvenuta la presenza di una muratura di tufo avente uno stato di conservazione buono (Figura 14);

Figura 14 – Saggio su muratura di tufo presente al piano seminterrato.

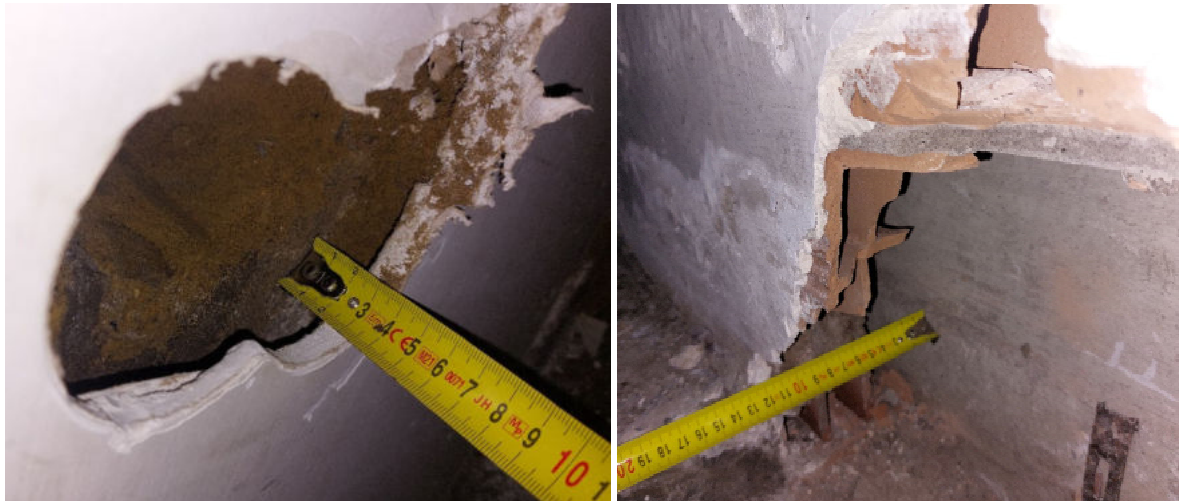
- Il saggio eseguito al piano seminterrato sulla parete lato sud ha evidenziato la presenza di una controparete in cartongesso da 1.5 cm posizionata a 2 cm dalla parete in tufo. Il saggio ha inoltre evidenziato lo scarso grado di conservazione della muratura di tufo a causa dei fenomeni di infiltrazione ed umidità esistenti (Figura 15).
Per quanto riguarda invece, il saggio eseguito sul lato est, è stata rilevata la presenza di una controparete in laterizio forato sp. 8 cm, posizionata a 2 cm dalla parete di contenimento in c.a. in buono stato di conservazione.

Figura 15 – Saggio su pareti piano seminterrato. A sx parete lato sud, a dx parete lato est.

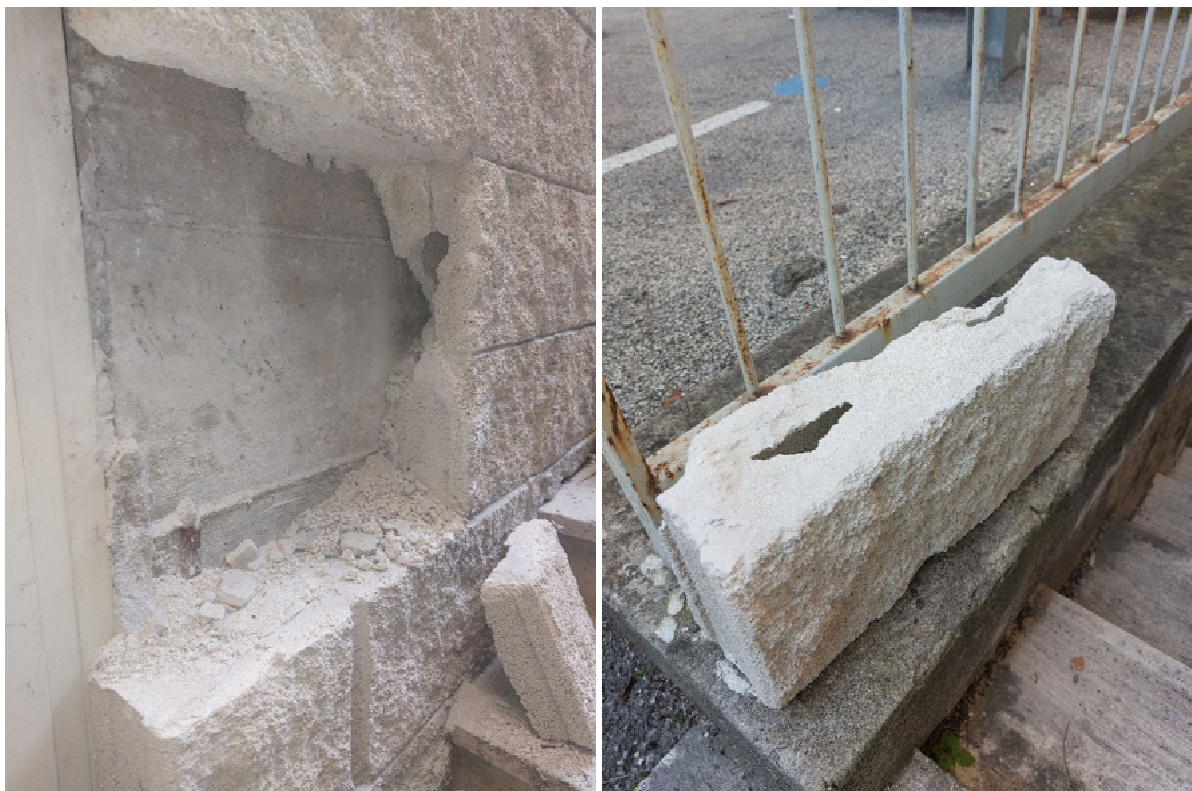
- Il blocchetto prelevato ha dimensioni 20x40x10cm, mostra una massa di 12 kg ed è costituito da lapillo-cemento con dimensione degli inerti inferiori ai 5 mm (Figura 16). Ne risulta un peso specifico di 15 kN/m³;

Figura 16 – Prelievo di blocco a faccia vista.

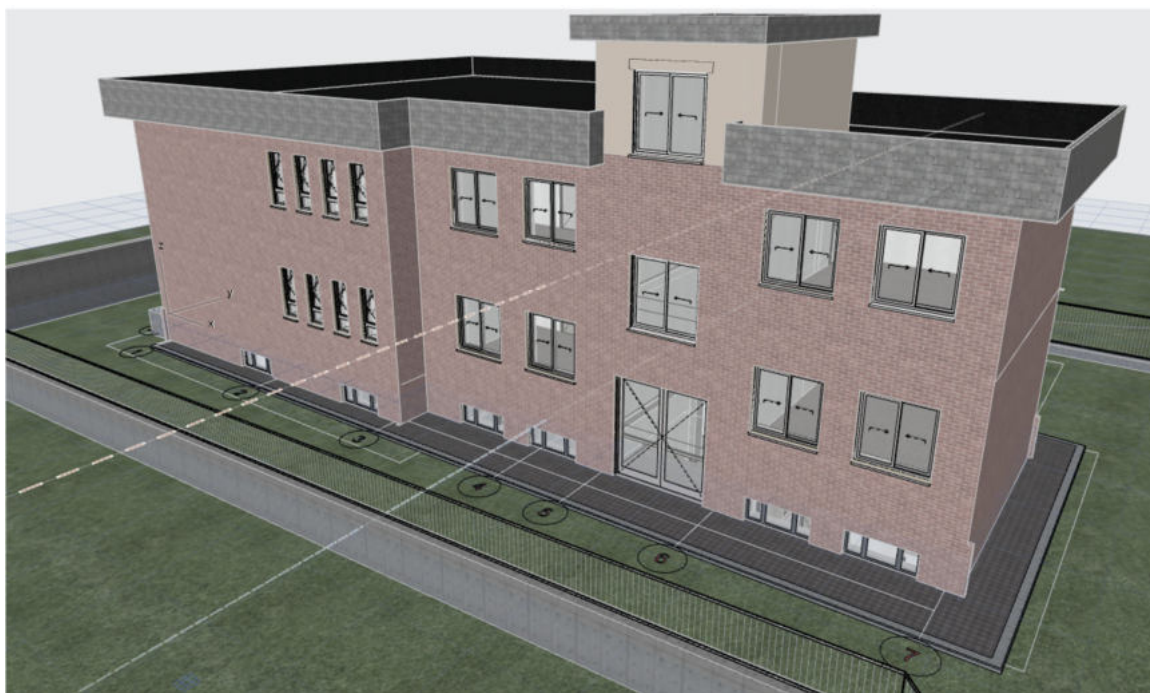
Per il presente progetto, che riguarda interventi sull'esistente, la modellazione dell'edificio attuale (realizzata sulla base dei rilievi eseguiti) ha rappresentato il punto di partenza fondamentale per la comprensione del complesso edilizio e la successiva modellazione degli interventi. Si riporta di seguito una rappresentazione tridimensionale del modello realizzato con il software ArchiCAD della Graphisoft.

Figura 17 – Modello BIM dell'esistente.

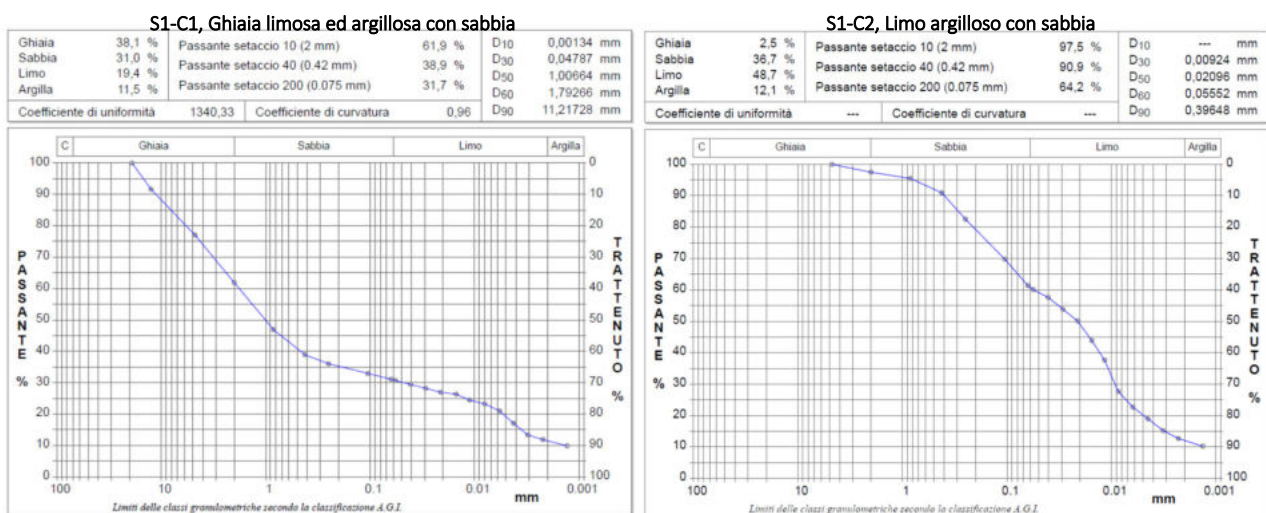
Figura 21 – Analisi granulometrica.

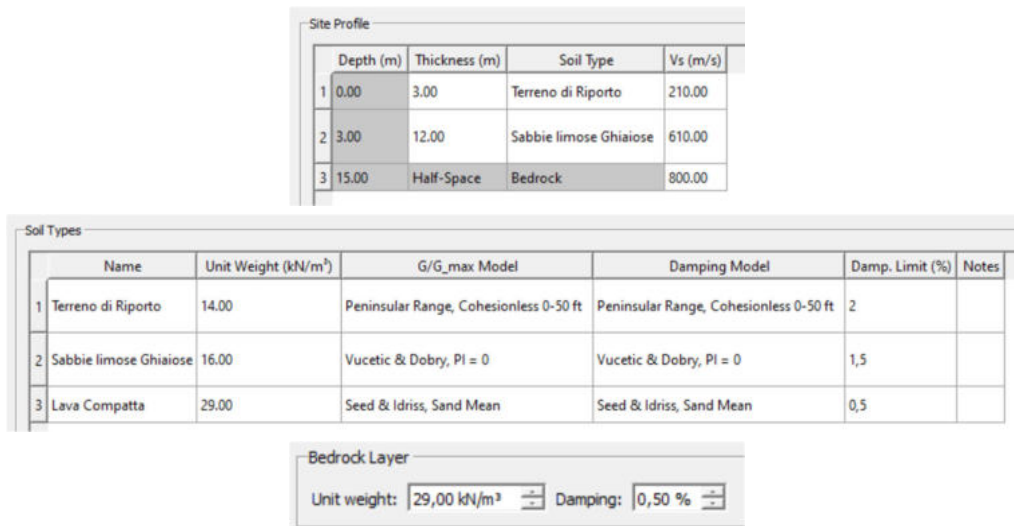
Per la caratterizzazione meccanica dei vari litotipi presenti è stato necessario definire le curve di decadimento del modulo di rigidezza al taglio normalizzata G/G_{max} e di incremento del fattore di smorzamento D rispetto alla deformazione tangenziale. Non essendo disponibili misurazioni dirette effettuate in laboratorio attraverso la prova triassiale ciclica o tramite colonna risonante, si è fatto ricorso a curve di letteratura, scegliendo tra quelle associate a terreni aventi caratteristiche simili a quelli del caso di studio.

Figura 24 – Modello sismostratigrafico utilizzato nel software STRATA per l'analisi di RSL 1D.

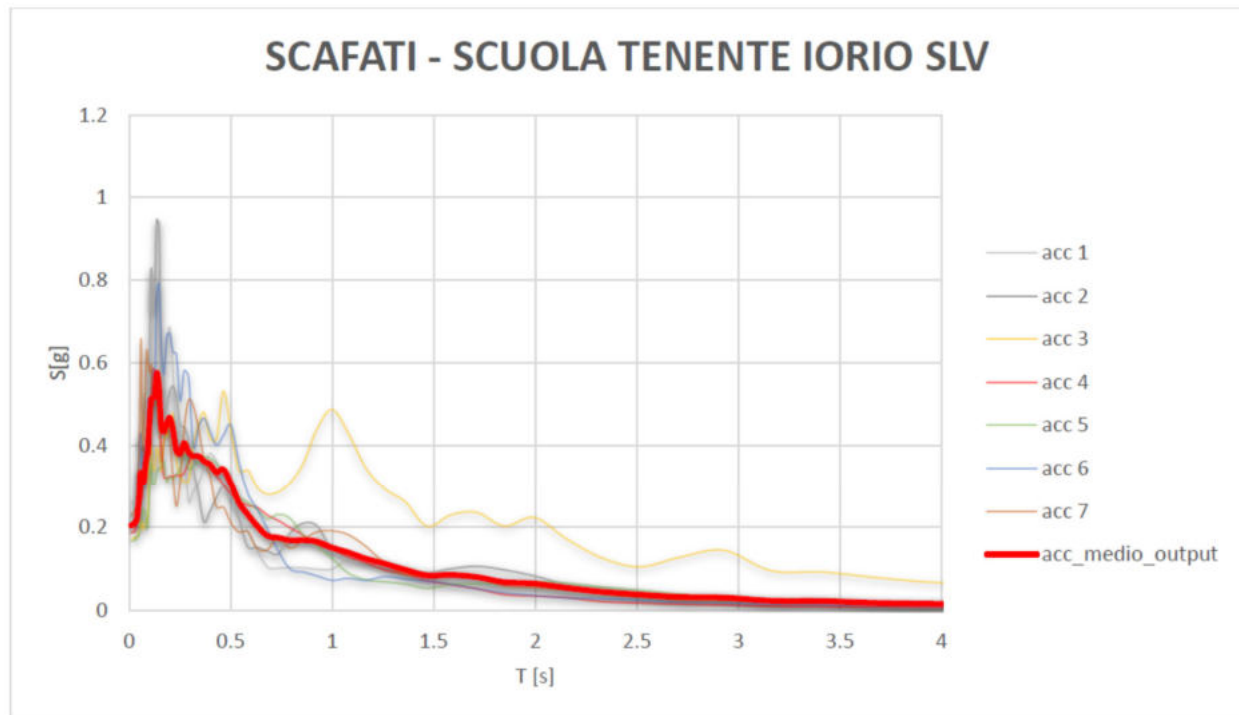
Figura 25 – Spettri ottenuti in superficie con input sismici acc.1...acc.7 spettro-compatibili e spettro medio.

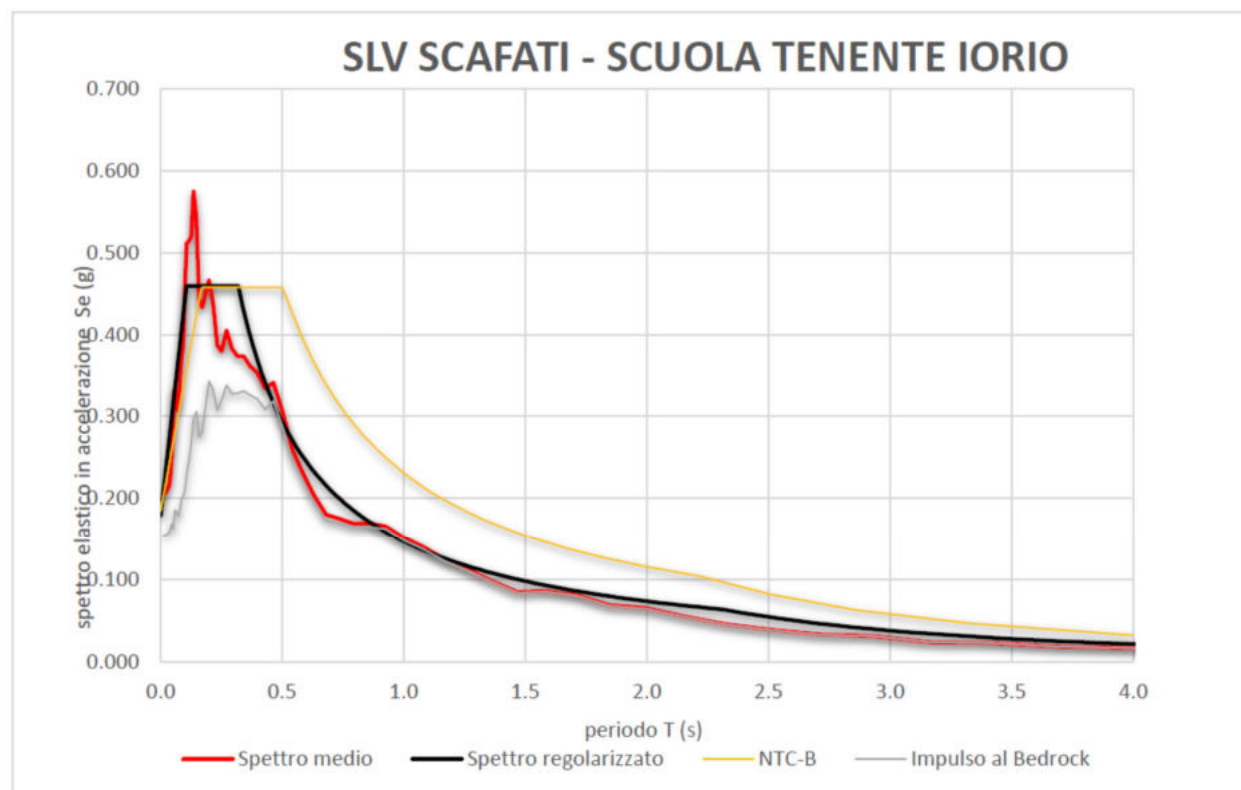
Figura 27 – Spettro medio da RSL regolarizzato.

Considerando lo spettro regolarizzato, possiamo inoltre notare che lo spettro di sottosuolo di categoria B-T1 delle NTC, al quale il sito appartiene, risulta simile con lo spettro di risposta modellato per periodi inferiori a 0,45 s, mentre per periodi maggiori lo spettro di sottosuolo di categoria B-T1 sovrastima le ordinate spettrali.

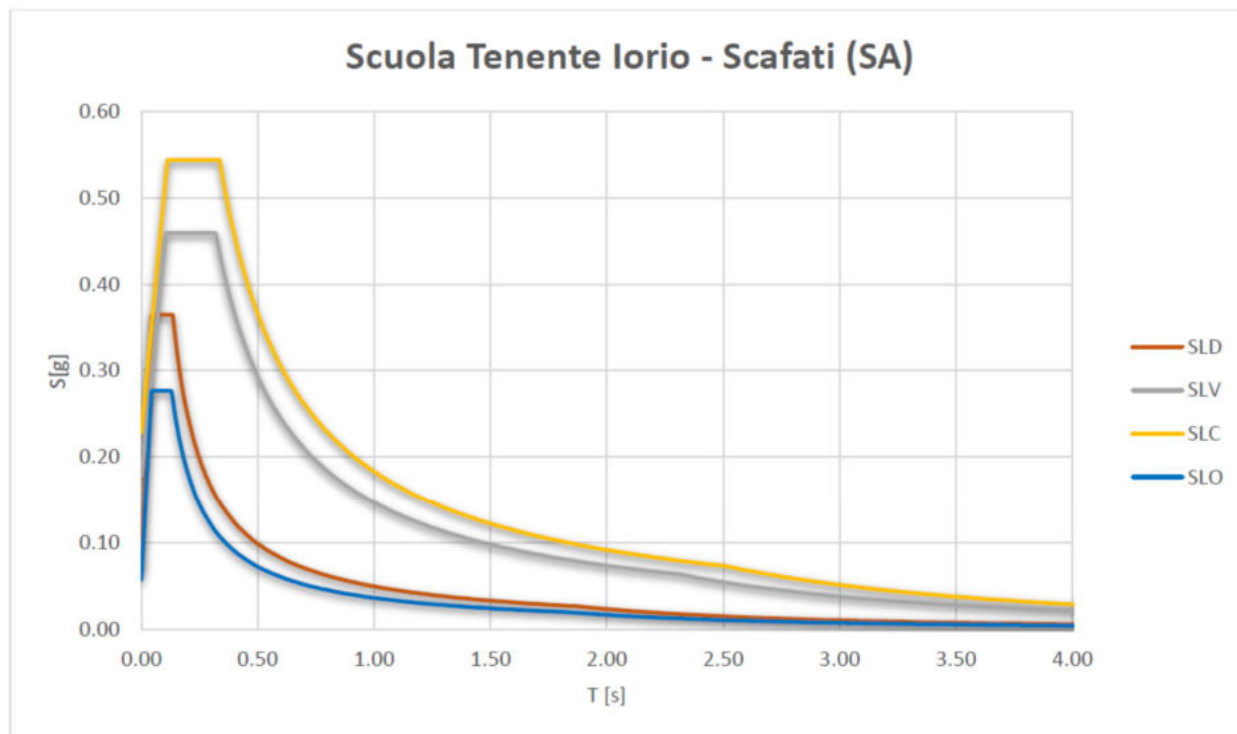
Analogamente a quanto fatto per lo stato limite di salvaguardia, attraverso il software STRATA, sono stati valutati gli spettri di risposta elastici in pseudo-accelerazioni per i restanti stati limite previsti in normativa (SLO, SLD e SLC). Di seguito si riportano i seguenti parametri sismici e relativi spettri di risposta.

Figura 28 – Spettri elastici in pseudo-accelerazioni regolarizzati ricavati per ogni stato limite.

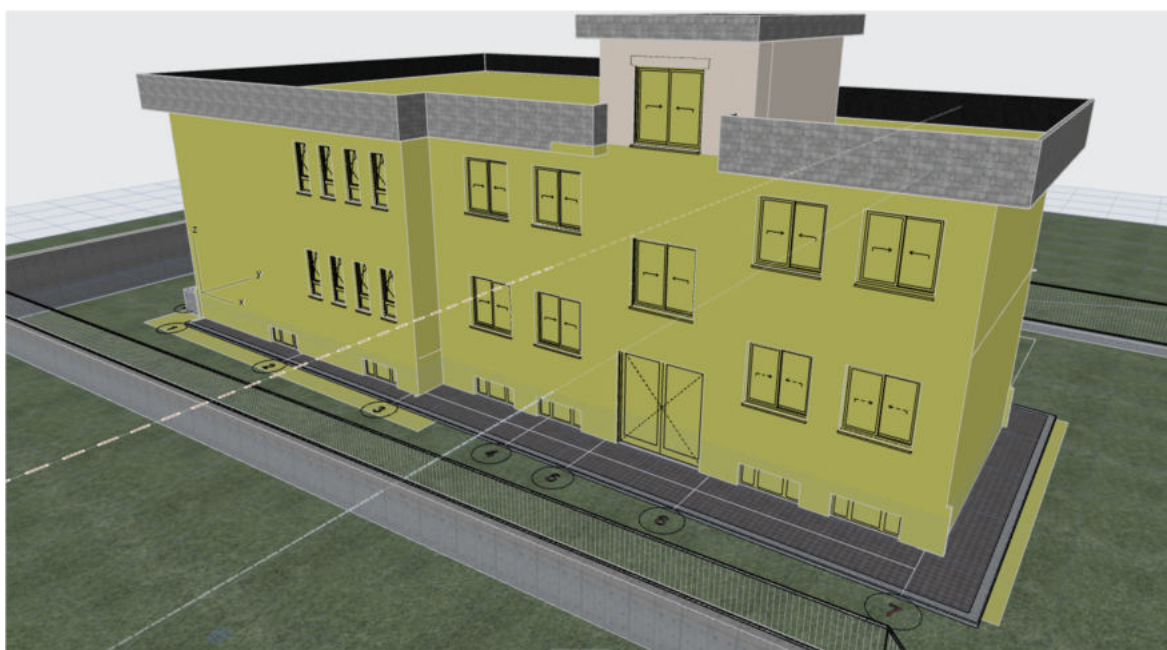
Si riporta di seguito una rappresentazione tridimensione del modello realizzato con il software ArchiCAD della Graphisoft, sia nella fase di Demolizione, sia nello stato di Progetto.

Figura 40 – Modello BIM, fase di demolizione.

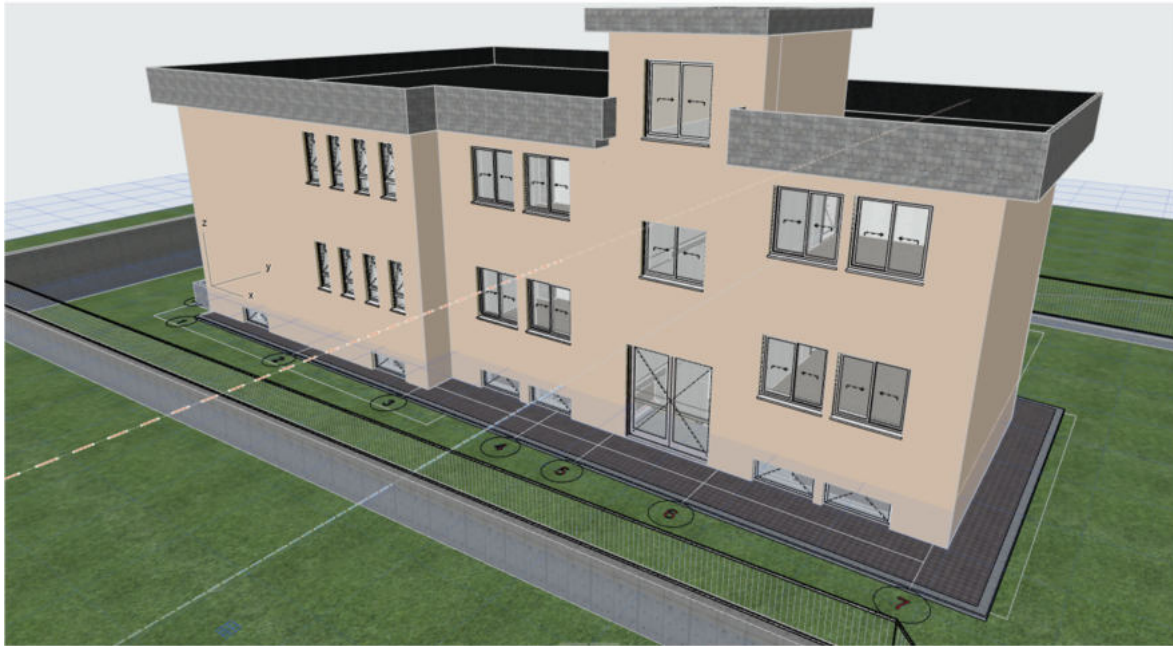
Figura 41 – Modello BIM, stato di progetto.
