Lavori di Adeguamento Sismico della Scuola Elementare e Materna Ferdinando II di Borbone di Via Genova – CUP: G83H19000720001

## CORPO A

**PROGETTO DEFINITIVO-ESECUTIVO**  
Relazione Generale sullo stato di fatto

A\_RG\_01

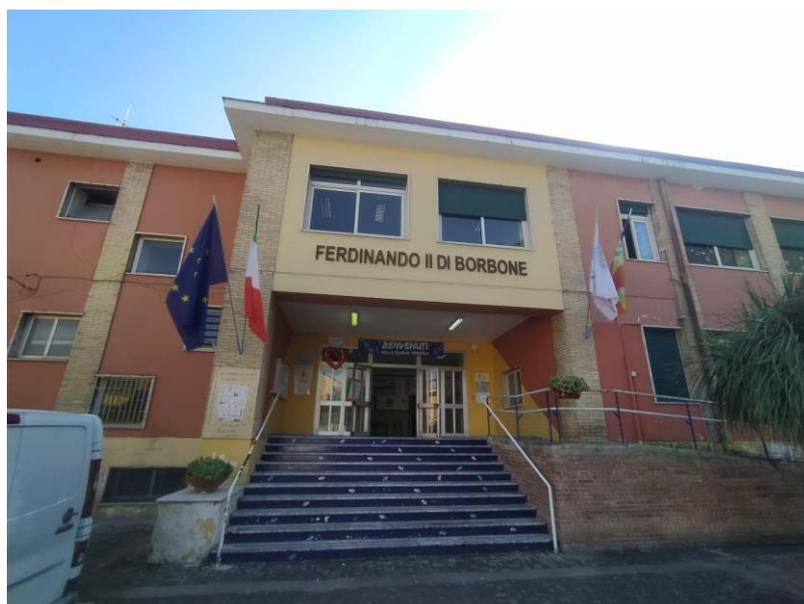
*Figura 2 Corpo A*

Tale corpo si sviluppa complessivamente su tre livelli di cui uno seminterrato e due fuori terra, con una superficie di circa 600 mq a piano.

L'edificio oggetto della presente Relazione presenta una pianta con forma pressoché rettangolare con il lato lungo disposto parallelamente alla via Genova, con dimensioni di massimo ingombro pari a 32,50 m x 19,80 m.

La copertura del fabbricato risulta essere piana con un'altezza complessiva di 10,40 m di cui 9,10 m fuori terra; le altezze di interpiano strutturali (comprehensive dello spessore del solaio) risultano corrispondenti a 3,10 m per il piano seminterrato e di 3,65 m per i due piani superiori, mentre le altezze architettoniche risultano pari a 2,85 m per il piano seminterrato e 3,35 m per i piani superiori.

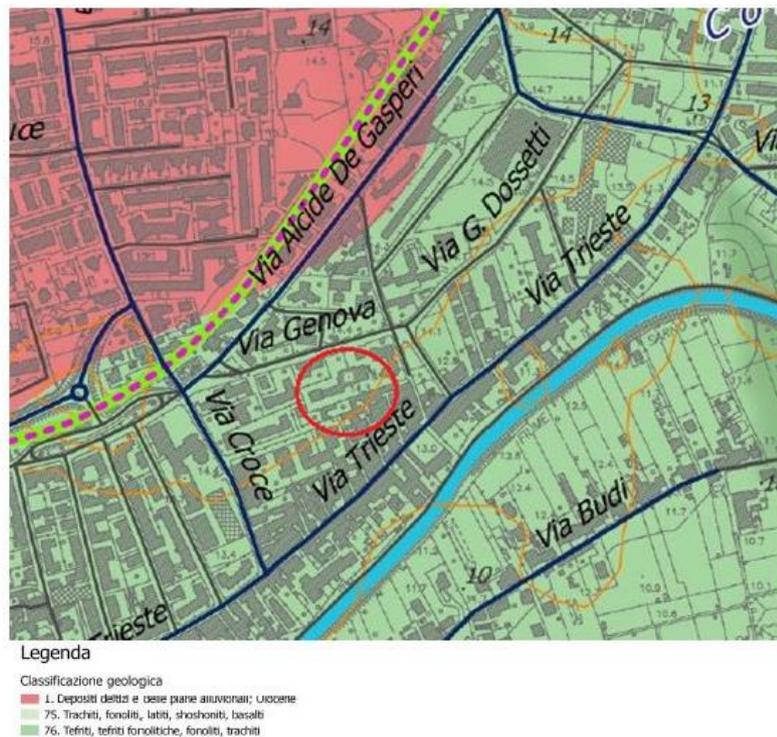
*Figura 4 Stralcio Carta Geologica sito di intervento*

L'area di intervento è evidenziata nel seguente stralcio di carta geologica (*Figura 4*) estratta dall'elaborato *TAVOLA T03 - Carta Geologica*:

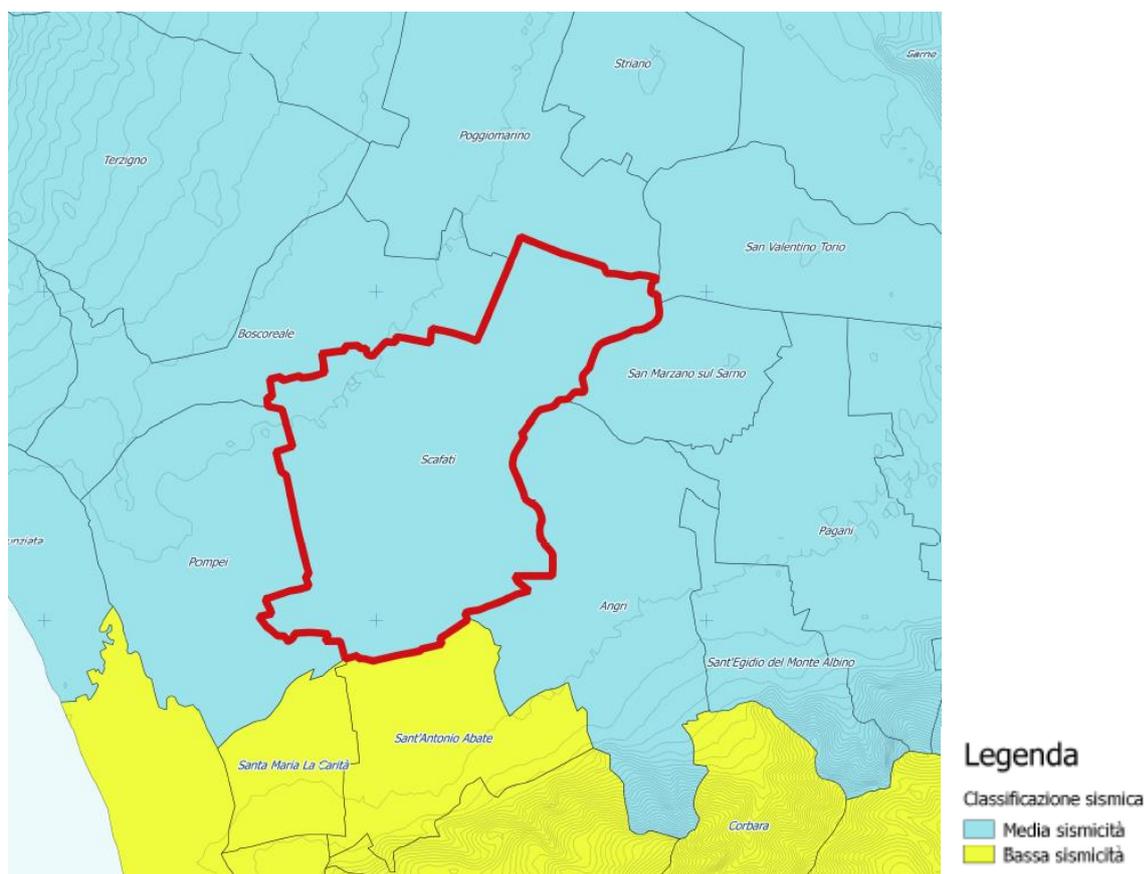
Relativamente all'area su cui sorge l'edificio oggetto di intervento (Corpo A), essa risulta caratterizzata da parametri di pericolosità sismica di entità media (Zona a "Media Sismicità", rif. "Allegato T13 - Classificazione Sismica" – Aggiornamento Piano Protezione Civile, app. n. 6/2015), come riportato in *Tabella 1*:

STATO LIMITE	$T_r$ [anni]	$a_g$ [g]	$F_0$	$T_c^*$ [s]
SLO	45	0,0512	2,357	0,313
SLD	75	0,0649	2,393	0,332
SLV	712	0,1541	2,479	0,378
SLC	1462	0,1917	2,526	0,388

Tabella 1: Parametri di pericolosità sismica caratteristici del sito

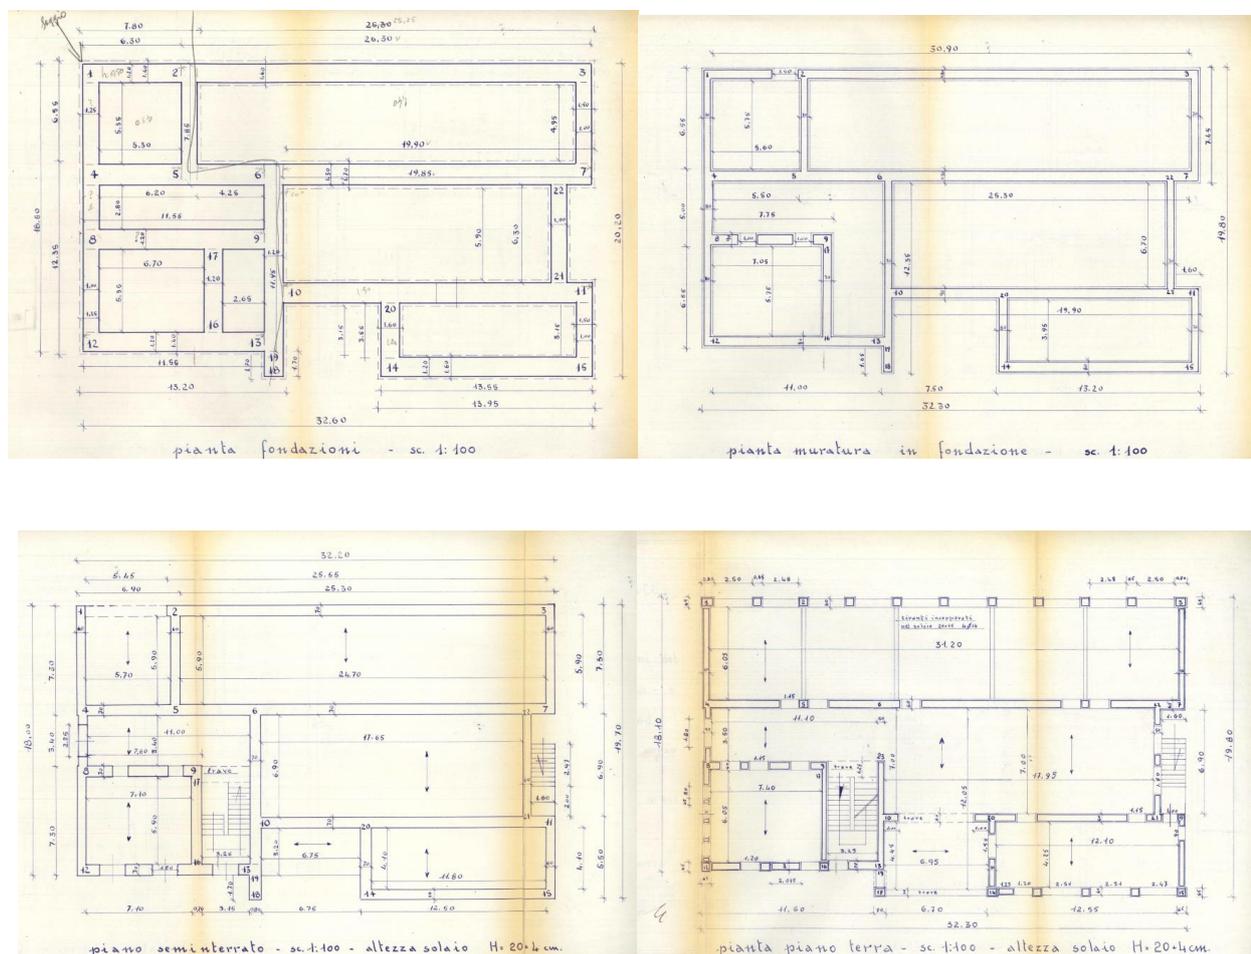
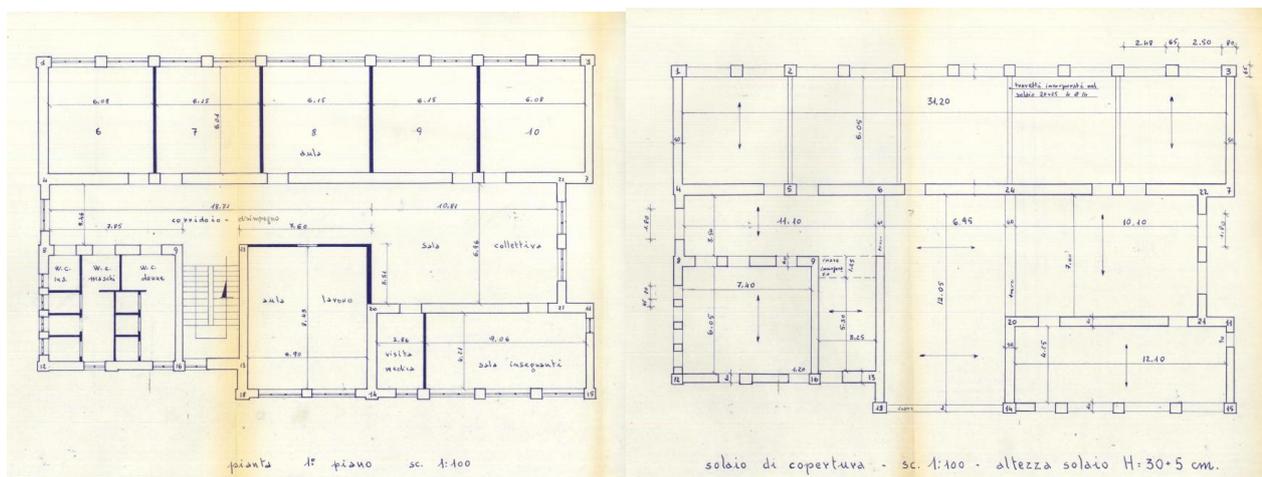
Figura 6 Corpo A disegni originali stato legittimato

Il Corpo A secondo il progetto esecutivo, riportato di seguito (*Figure 6-7*) presenta una struttura portante in elevazione costituita da murature in blocchi di tufo e da pilastri in mattoni pieni distribuite lungo il prospetto principale e lungo quello posteriore.

Le fondazioni sono del tipo diretto in conglomerato cementizio non armato di altezza 50 cm e larghezza variabile da 1,00 a 1,30 m (*Figura 6*).

*La fondazione si attesta, dunque, nello stato assentito, ad una profondità di 50 cm dal piano di calpestio del locale seminterrato.*

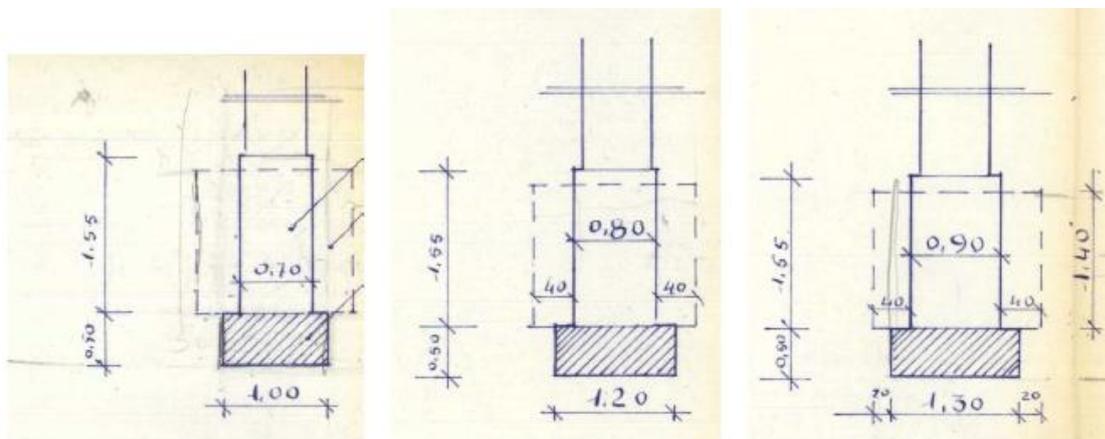
Figura 7 Corpo A Sezioni tipo stato legittimato

Al piano seminterrato le pareti sono in calcestruzzo di spessore variabile da 70 a 90 cm che si rastremano di 10 cm all'altezza di 1,55 m dalla fondazione, come riportato in *Figura 7*.
