Lavori di Adeguamento Sismico della Scuola Elementare e Materna Ferdinando II di Borbone  
di Via Genova - CUP: G83H19000720001

**CORPO A**

<p>Descrizione <b>PROGETTO DEFINITIVO-ESECUTIVO</b> <b>RELAZIONE TECNICA DESCRITTIVA SUGLI INTERVENTI</b></p>	<p>Codice: <b>A_RT_01</b></p>	<p>Revisione: <b>02</b></p>
---	-----------------------------------	---------------------------------

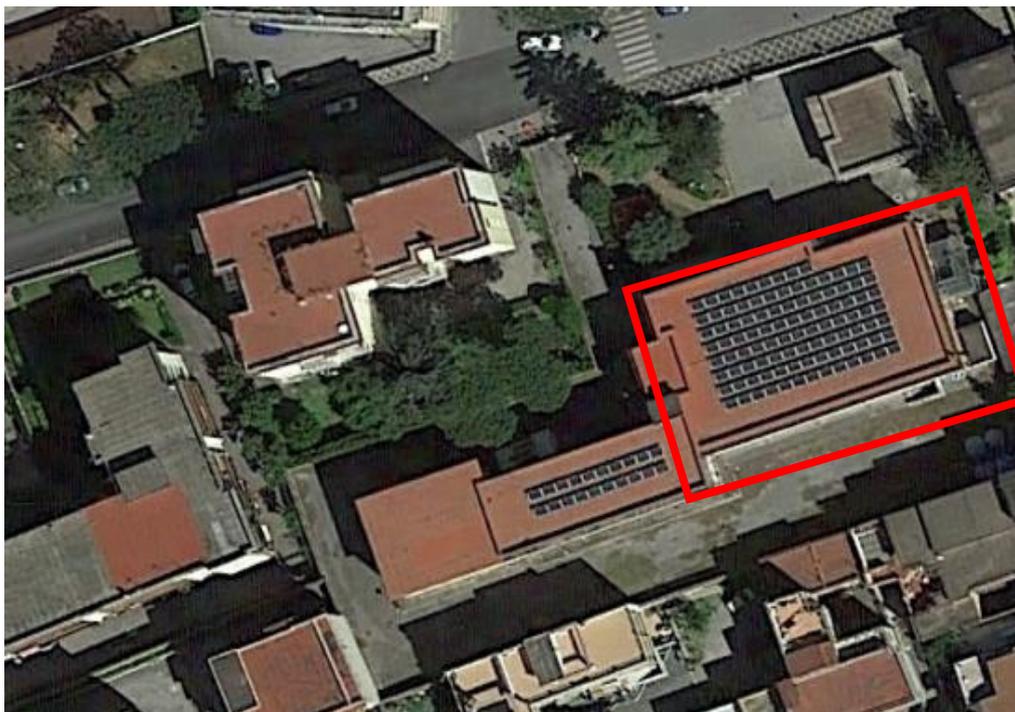
Nella presente relazione ci si soffermerà nello specifico sul Corpo A, evidenziato in *Figura 1*.

*Figura 1 Localizzazione degli interventi: Inquadramento generale su ortofoto*

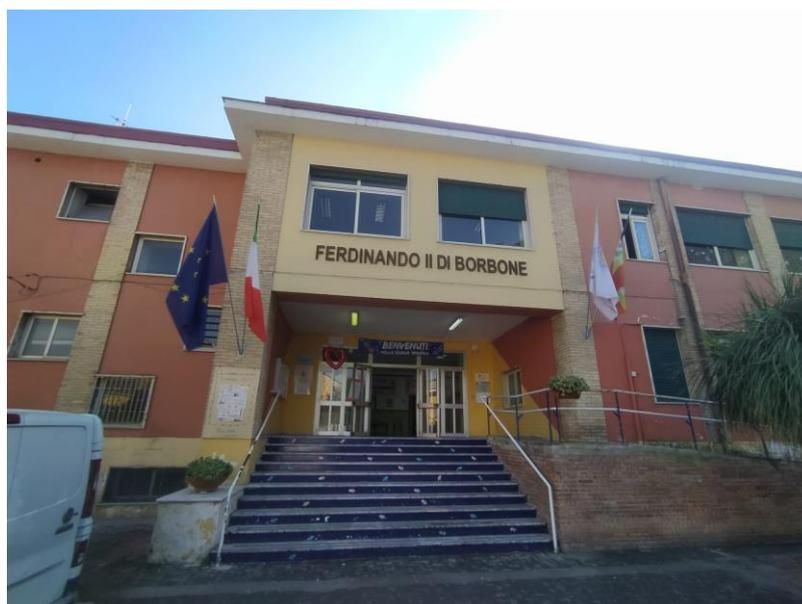
*Figura 2 Corpo A*

Tale corpo si sviluppa complessivamente su tre livelli di cui uno seminterrato e due fuori terra, con una superficie di circa 600 mq a piano.

L'edificio oggetto della presente Relazione presenta una pianta con forma pressoché rettangolare con il lato lungo disposto parallelamente alla Via Genova, con dimensioni di massimo ingombro pari a 32,50 m x 19,80 m.

La copertura del fabbricato risulta essere piana con un'altezza complessiva di 10,40 m di cui 9,10 m fuori terra; le altezze di interpiano strutturali (comprehensive dello spessore del solaio) risultano corrispondenti a 3,10 m per il piano seminterrato e di 3,65 m per i due piani superiori, mentre le altezze architettoniche risultano pari a 2,85 m per il piano seminterrato e 3,35 m per i piani superiori.

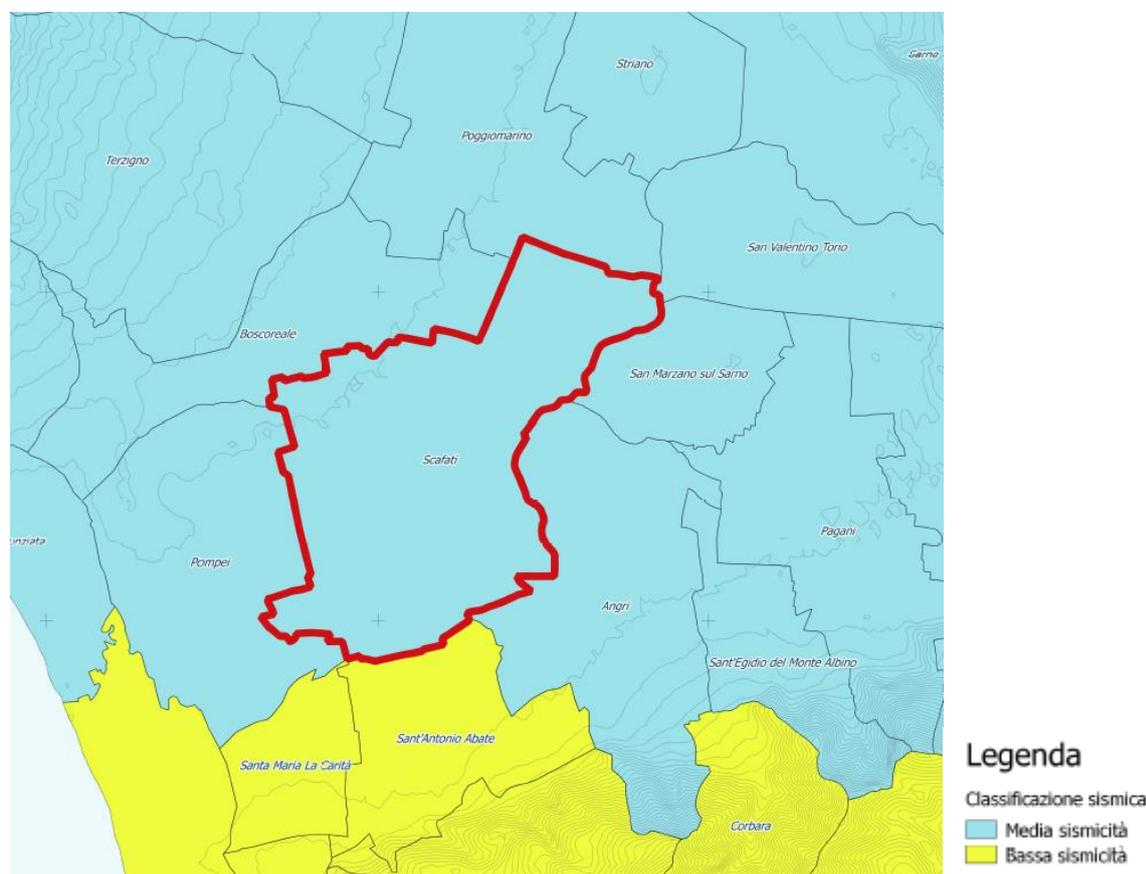
Relativamente all' area su cui sorge l'edificio oggetto di intervento (Corpo A), essa risulta caratterizzata da parametri di pericolosità sismica di entità media (Zona a "Media Sismicità", rif. "Allegato T13 - Classificazione Sismica" – Aggiornamento Piano Protezione Civile, app. n. 6/2015) come riportato in *Tabella 1*:

Figura 3: Comune di Scafati - Zona Sismica a Media Sismicità ("Allegato T13 – Classificazione Sismica")

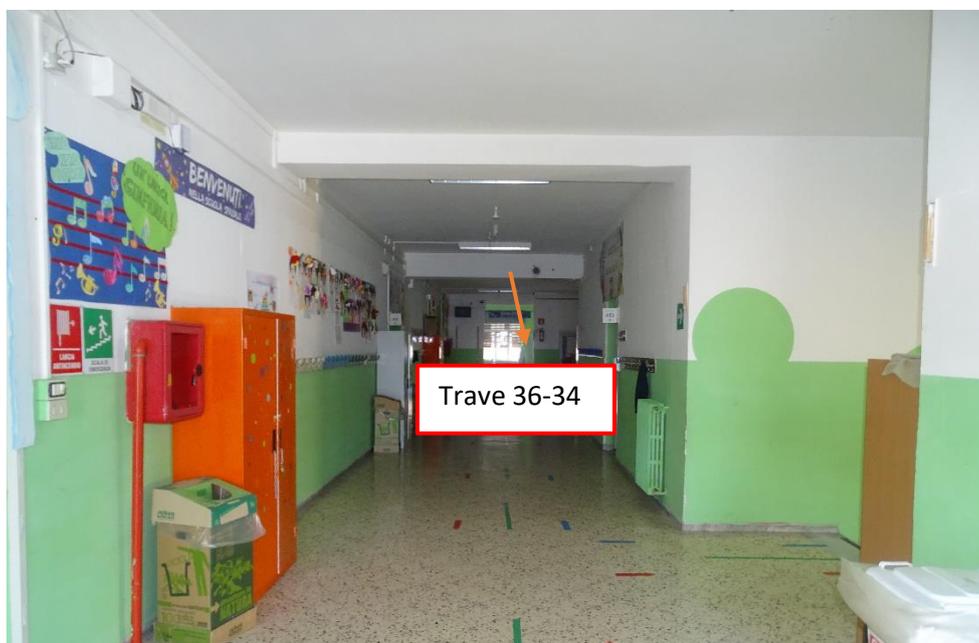
Questa analisi ha inoltre evidenziato che la Trave emergente 36-34 ubicata all'ultimo impalcato dello stabile (rif. Fig. 4) presenta un'armatura longitudinale inferiore (tesa) insufficiente.

Figura 4: Trave emergente 36-34 ultimo impalcato

#### ***- Placcaggio Trave 36-34 con piatto metallico in acciaio S275 (spessore: 6 mm)***

Nel caso in cui l'armatura longitudinale tesa risulti insufficiente, si può incrementare la sua area aggiungendo altra armatura al bordo teso della trave. Questa tecnologia, che prende il nome di "placcaggio", consiste nel fare aderire lamine metalliche al bordo della sezione.

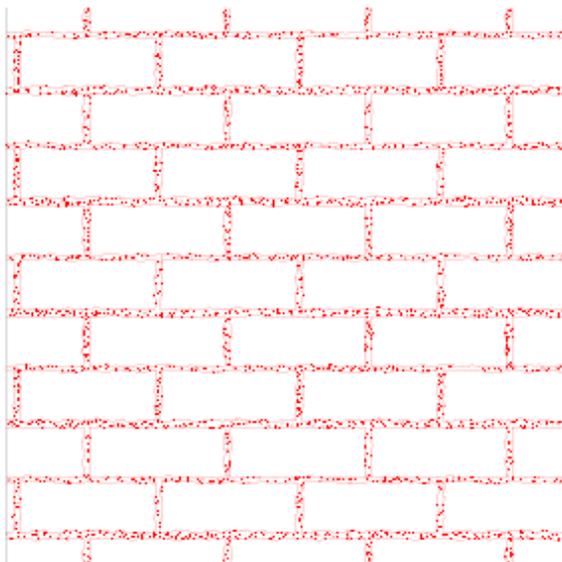
- a) Fase A - Preparazione della parete: viene messa a nudo la muratura per mezzo dell'asportazione dell'intonaco esistente. Viene effettuata la spazzolatura ed il lavaggio con getti di acqua o aria a bassa pressione;

Figura 5: Fase A - Preparazione della parete

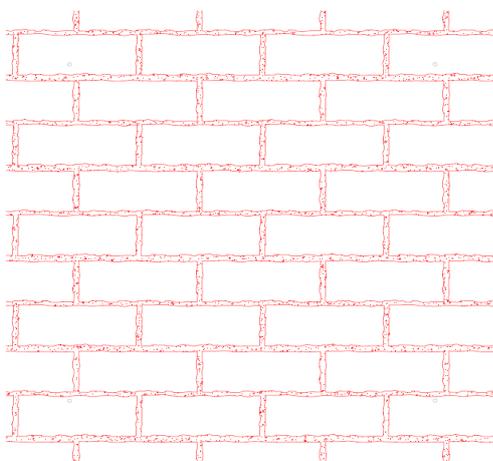
- b) Fase B - Perforazioni: vengono realizzati i fori per l'alloggiamento dei connettori trasversali per mezzo di trapani. Tali fori devono essere uniformemente distribuiti sulla parete, devono essere circa 4 per ogni metro quadro ed avere un diametro di circa 1 cm. Devono essere equidistanti ed a file sfalsate. Devono essere leggermente inclinati per agevolare il successivo riempimento con ancorante chimico;

Figura 6: Fase B – Perforazioni

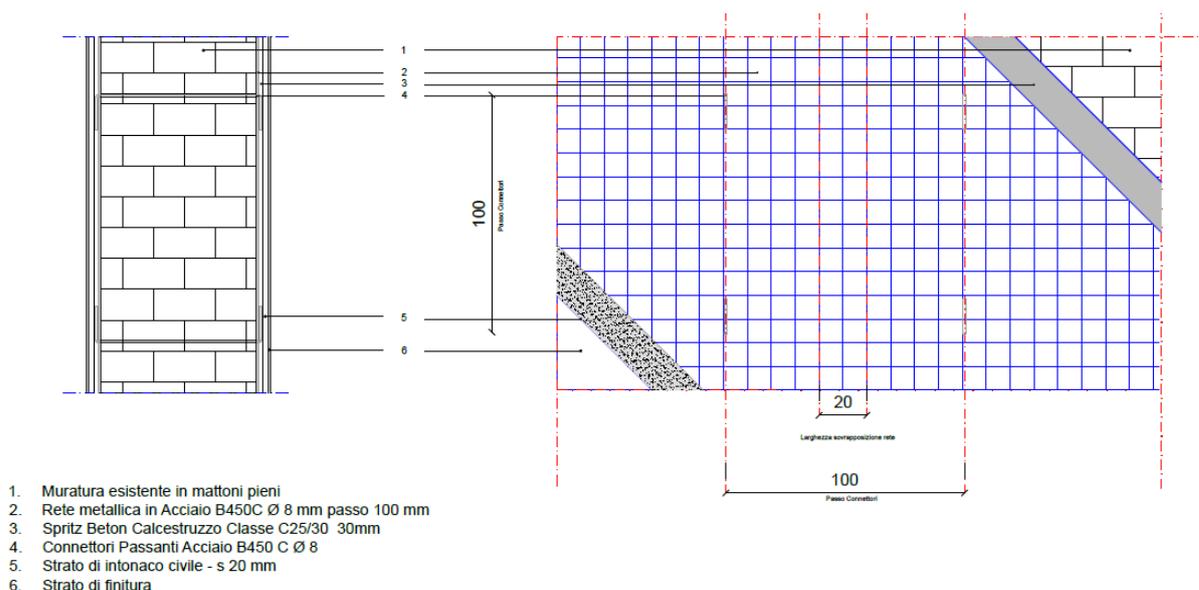
c) Fase C - Alloggiamento dei connettori trasversali: per i connettori trasversali passanti ( $\varnothing 8/100$  mm) nelle pareti murarie (profondità del foro variabile da 50 a 60 cm in relazione allo spessore della parete) vengono utilizzate normali barre di armatura per cemento armato ad aderenza migliorata con diametro da 8 mm (Fig. 7). Sono stati disposti 4 connettori per ogni metro quadro di parete.

Figura 7: Particolare esecutivo rinforzo maschi murari con la tecnica dell'intonaco armato

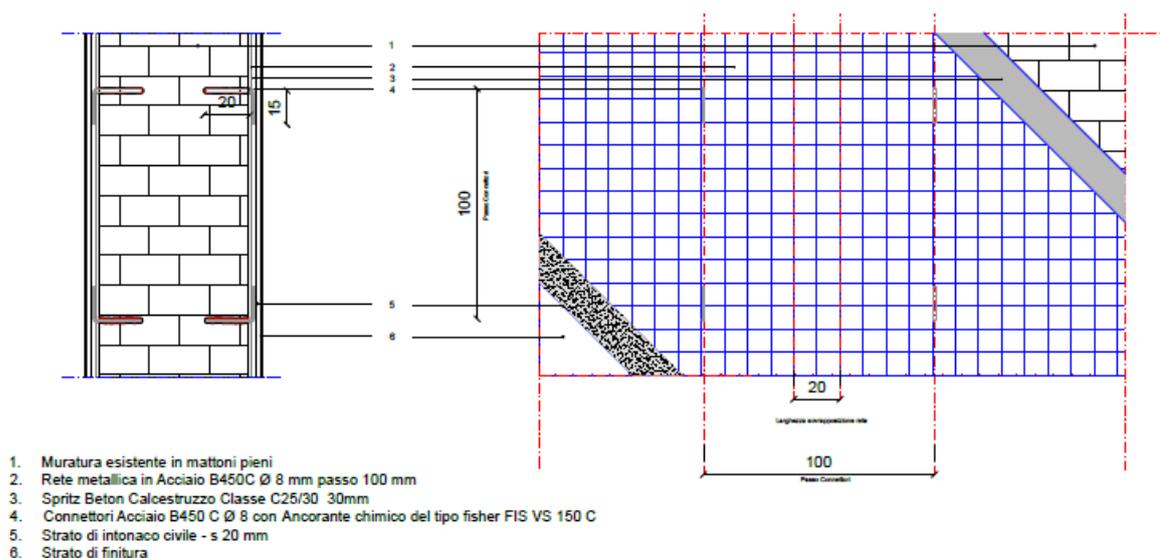
Per i nodi di facciata, al fine di garantire un'adeguata efficacia della tecnica di rinforzo, si è ritenuto opportuno impiegare barre di armatura per c.a. ( $\varnothing 8/100$  mm) inserite in fori appositamente creati nella parete, e successivamente riempiti con iniezioni di ancorante chimico del tipo FISCHER FIS VS 150 C (profondità del foro: 20 cm) [rif. Fig. 8].

Figura 8: Particolare esecutivo rinforzo su nodi d'angolo con la tecnica dell'intonaco armato

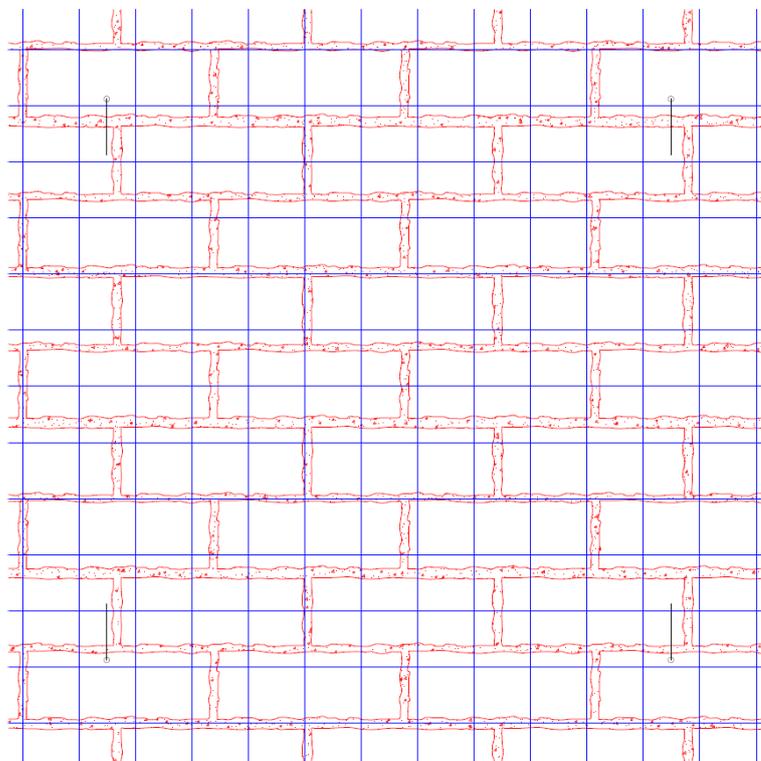
- d) Fase D - Posizionamento delle reti metalliche: la rete sarà posizionata su entrambi i lati della parete. Sono state utilizzate reti elettrosaldate con diametro che varia da 8 a 12 mm con maglie rispettivamente pari a 10 x 10 cm e 20 x 20 cm. Successivamente al posizionamento della parete vengono risvoltati gli estremi dei connettori trasversali a 90° e legati alle reti con filo di ferro;

Figura 9: Fasi C e D: Alloggiamento dei connettori e Posizionamento delle reti metalliche

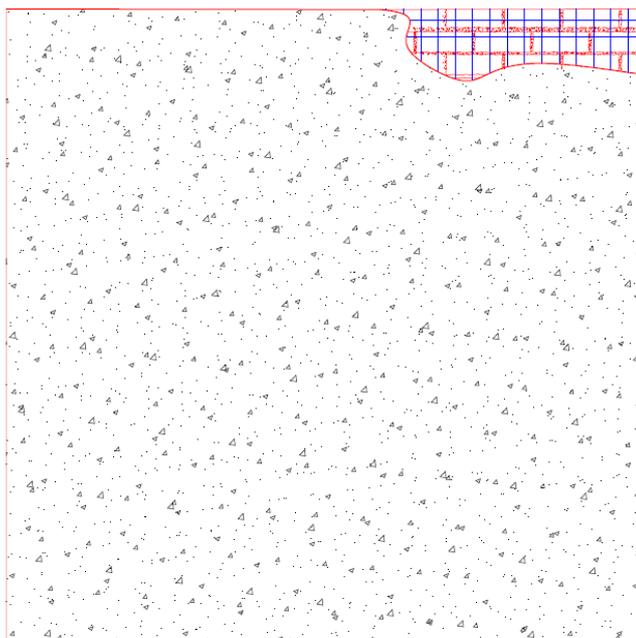
- e) Fase E - Getto delle lastre: lo spessore sarà pari a 3 cm. Per questo valore di spessore il getto avviene per spruzzatura del materiale sulla parete, anche procedendo per strati. Per le pareti consolidate con intonaco armato non esistono veri e propri modelli di calcolo. Tuttavia la normativa, tramite la Circolare n. 7/C.S.LL.PP del 21/01/2019, da alcune indicazioni sulla base di prove sperimentali effettuate su diverse tipologie di pareti.

Figura 10: Fase E - Getto delle lastre

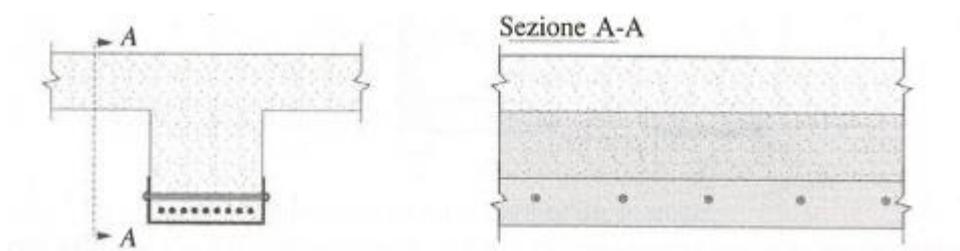
Nel caso di placcaggio eseguito con piatti metallici il sistema di collegamento più sicuro ed efficiente consiste nell'applicazione di connettori metallici (nel caso in esame il sistema di collegamento è costituito da barre filettate da 12 mm in acciaio 8.8; bulloni M12 classe 8.8., passo: 20 cm ed ancorante chimico epossidico tipo HIT-RE 500 V4 Hilti).

Tra il piatto metallico e la superficie del calcestruzzo viene comunque interposto uno strato di resina epossidica, necessaria nelle fasi esecutive dell'intervento. Agendo in questo modo si può affidare ai

connettori il compito di trasmettere anche grosse azioni taglianti, trascurando cautelativamente il contributo della resina.

Figura 11: Esempio di placcaggio con lamina in acciaio

1. Puntellamento della trave e se necessario delle strutture interessate;
2. Demolizione delle parti superficiali di calcestruzzo danneggiato o degradato;
3. Preparazione delle superfici del supporto;
4. Fissaggio delle lamine previa disposizione di resina epossidica con pialla;
5. Collocazione dei connettori e delle bullonature;
6. Rimozione delle puntellature;
7. Protezione delle lamiere con vernice anticorrosiva.
