Lavori di Adeguamento Sismico della Scuola Elementare e Materna Ferdinando II di
Borbone di Via Genova – CUP: G83H19000720001

CORPO A

PROGETTO DEFINITIVO-ESECUTIVO
Campagna di indagini: Planimetrie e Certificati di
Laboratorio

INDAGINI STRUTTURALI

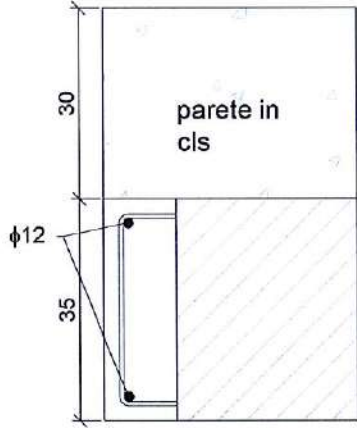
Sigla	Elemento di struttura	Armatura Rilevata	Sezione Elemento
P2	Cordolo piano seminterrato	Parete non armata con presenza di cordolo di altezza 35 cm armato con n.2 $\phi 12$ sul lato investigato staffe $\phi 6$ / 15-20 cm (BARRE LISCE)

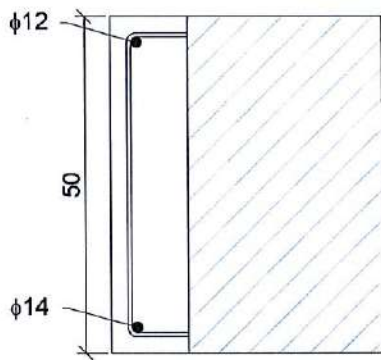
P3	Trave piano terra	n.1 $\phi 14$ + 1 $\phi 12$ sul lato investigato staffe $\phi 6$ / 15 cm (BARRE LISCE)

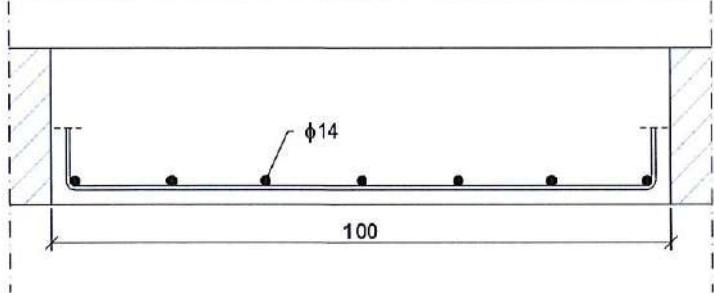
P4	Trave a spessore piano 1°

n.7 $\phi 14$ - staffe $\phi 6$ / 15-20 cm (BARRE LISCE)	
P5	Cordolo piano seminterrato	spessore muratura 72 cm, presenza di cordolo armato di altezza 30 cm con $\phi 12$ sul lato investigato staffe $\phi 6$ / 15-20 cm (BARRE LISCE)

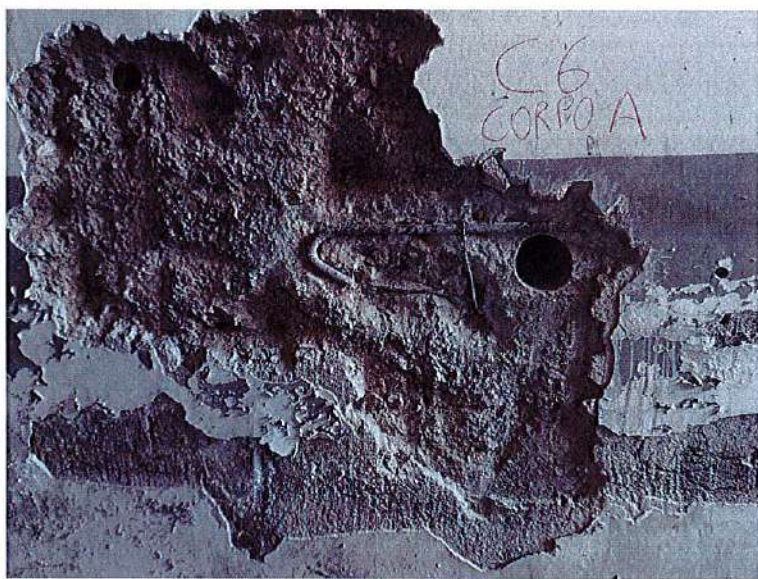
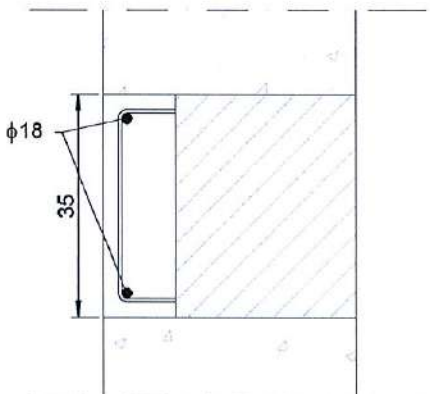
SAGGIO	I.V. 4 parete

Ubicazione	Piano seminterrato	
Descrizione	Setto in calcestruzzo non armato con cordolo h 35 cm (Ved. pacometrica P1) Altezza setto 2,90 m

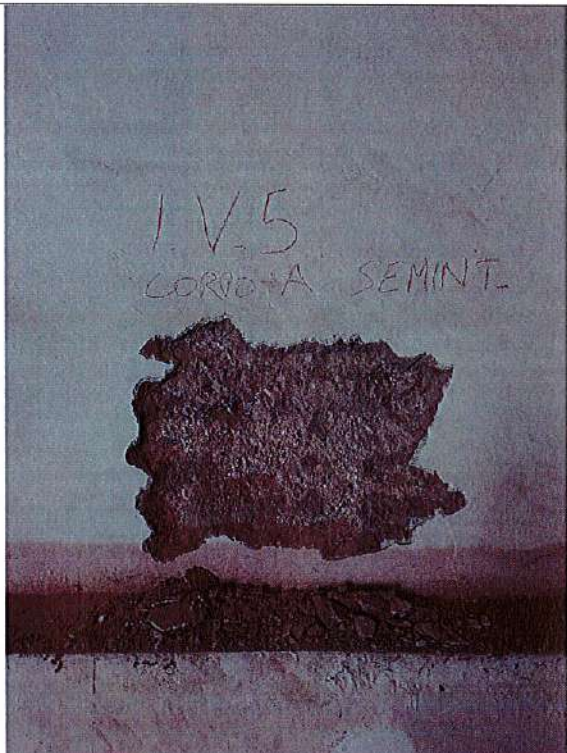
SAGGIO	I.V. 5 parete

Ubicazione	Piano seminterrato	
Descrizione	Setto in calcestruzzo non armato Spessore 60 cm

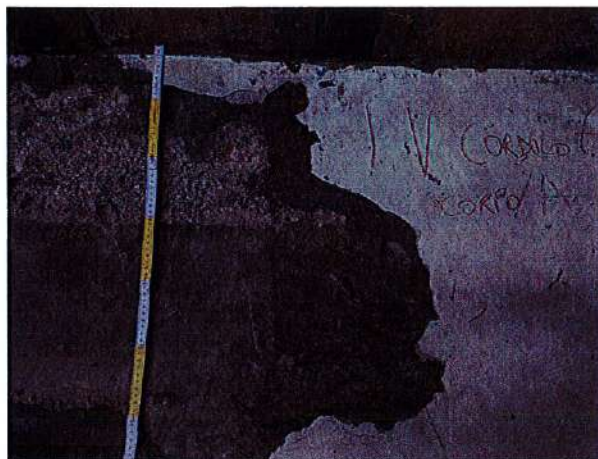
SAGGIO	I.V. 6 cordolo
Ubicazione	Cordolo piano seminterrato
Descrizione	n.5 $\phi 14$ staffe $\phi 6$ / 15-20 cm (BARRE LISCE)

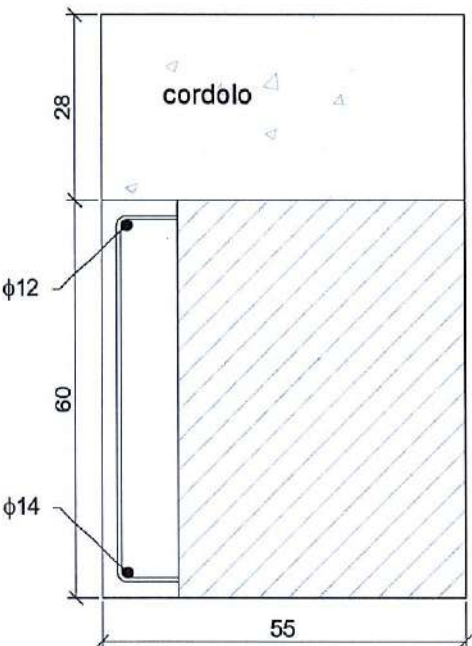
SAGGIO	I.V. 7 trave
Ubicazione	Trave + cordolo sup. piano terra
Descrizione	n.1 $\phi 14$ + 1 $\phi 12$ sul lato investigato staffe $\phi 6$ / 15 cm (BARRE LISCE)

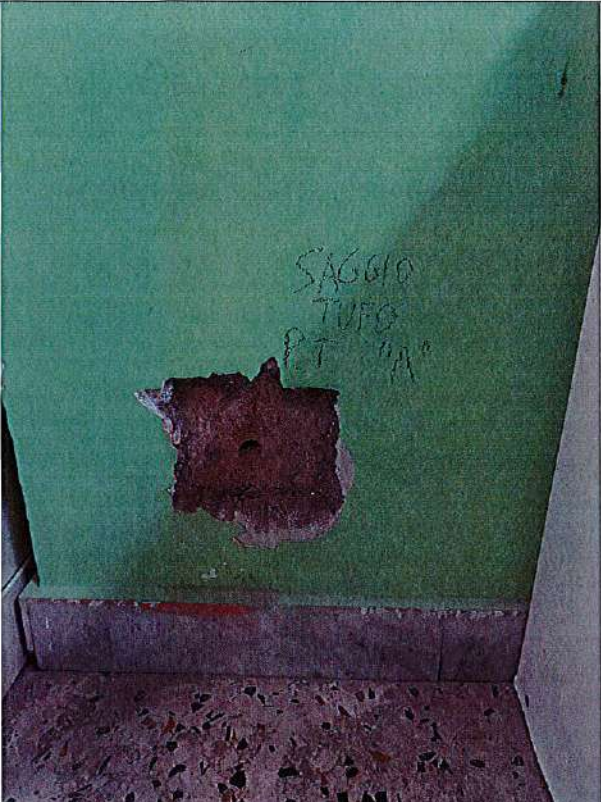
SAGGIO	Saggio 1

Ubicazione	Parete piano terra	
Descrizione	Assenza di pilastro. Parete in tufo, sulle aperture presenza di piattabanda di altezza 65 cm (Ved. termografia 462)

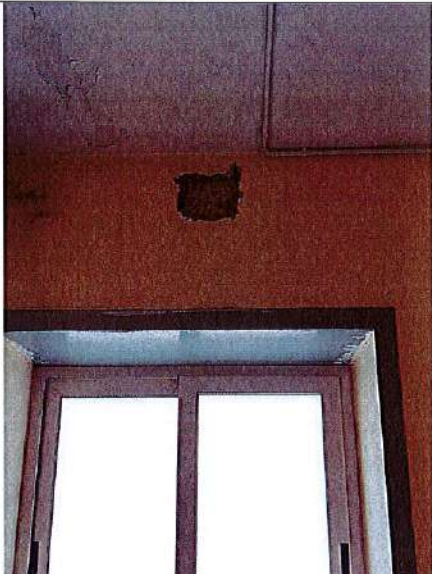
SAGGIO	Saggio 2

Ubicazione	Parete piano terra	
Descrizione	Assenza di cordolo Parete in tufo

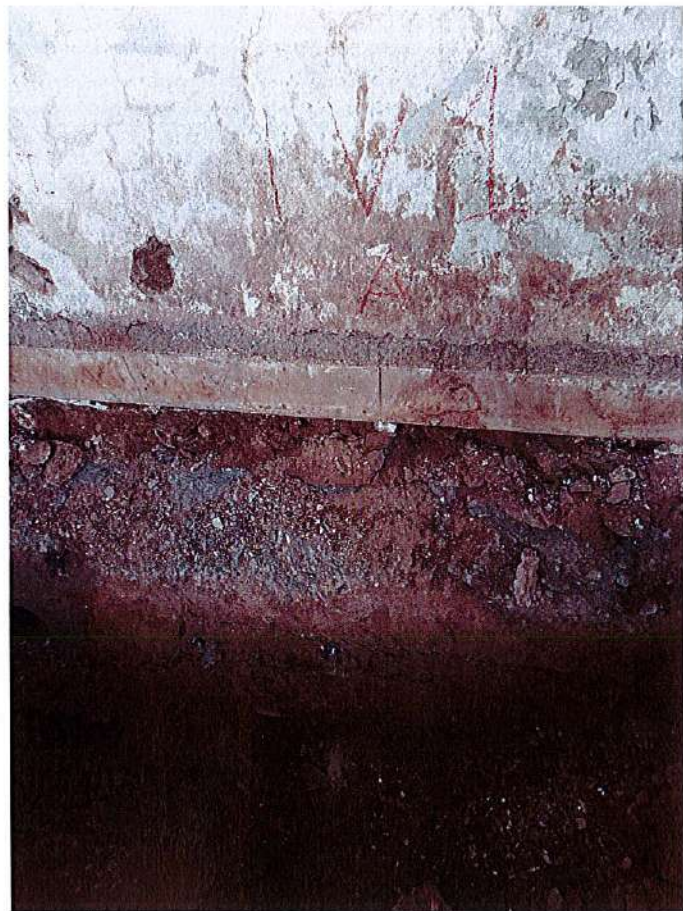
Sezione

SIGLA	I.V. 1 fondaz.
Ubicazione	PIANO SEMINTERRATO
Scavo	PE1
Descrizione	Fondazione in calcestruzzo non armato sporgente dalla parete di 10cm ed alta 50cm.

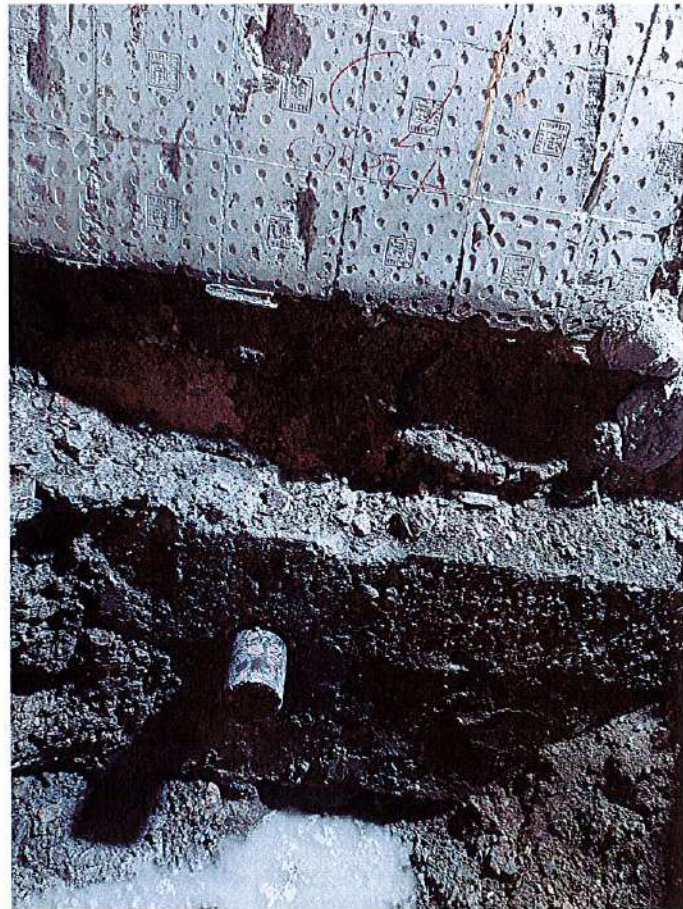
Sezione

SIGLA	I.V. 3 fondaz.
Ubicazione	PIANO SEMINTERRATO
Scavo	PE2
Descrizione	Fondazione in calcestruzzo non armato sporgente dalla parete di 20 cm ed alta 50 cm.

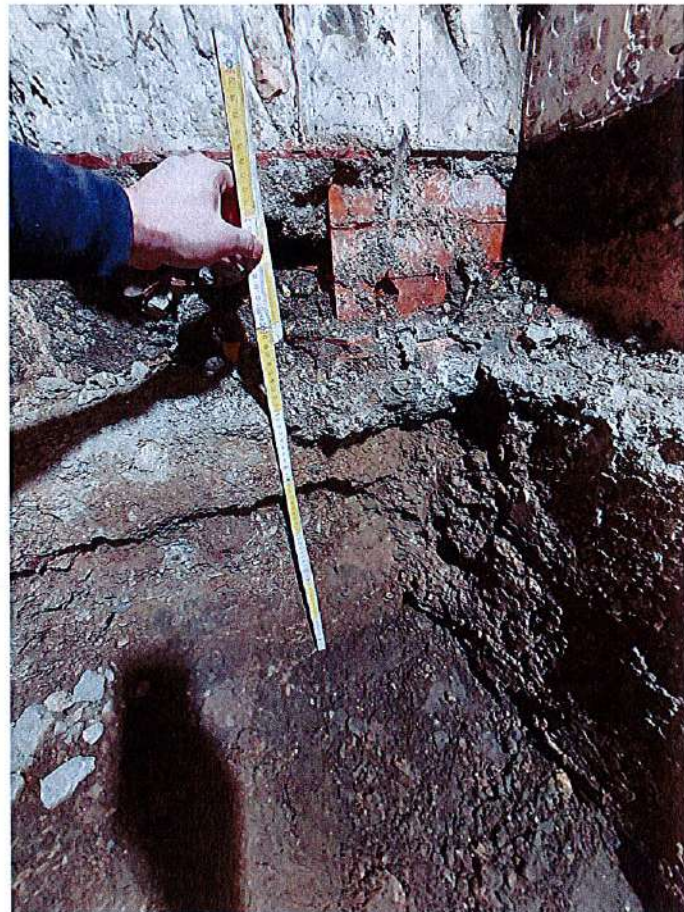
Sezione

SIGLA	I.V. 4 fondaz.
Ubicazione	PIANO SEMINTERRATO
Scavo	PE2
Descrizione	Fondazione in calcestruzzo non armato sporgente dalla parete di 15 cm ed alta 50 cm.

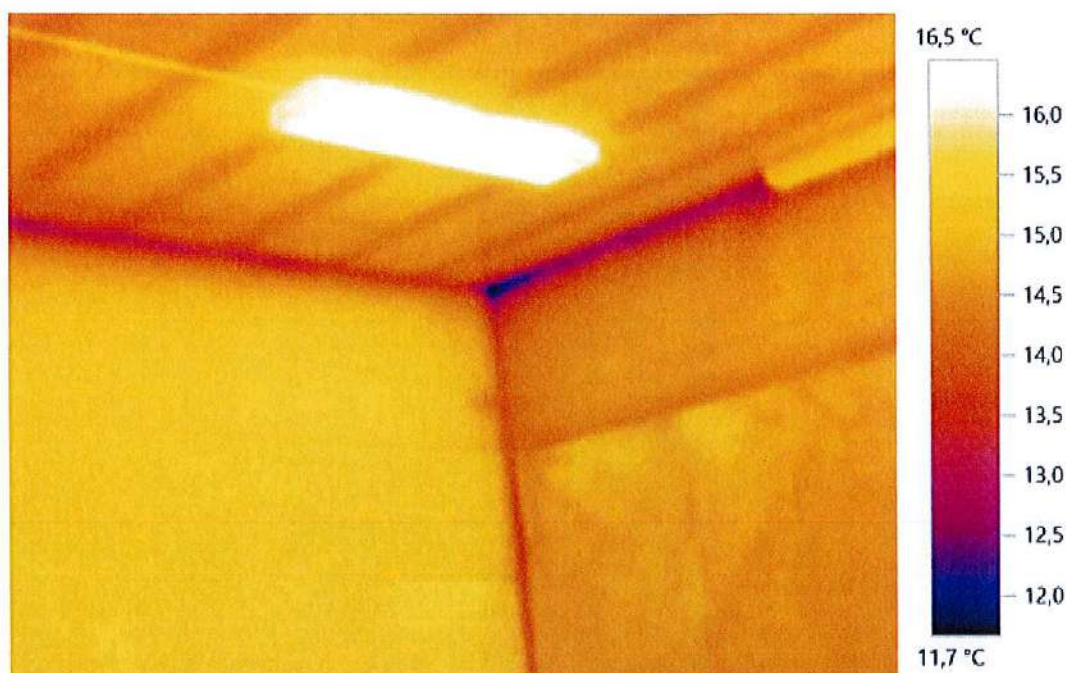
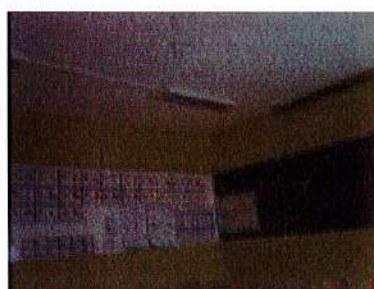
File:	IR000375.BMT	Data:	09/02/2023
Tipo di lente:	Standard 30°	Numero di serie obiettivo:	20418208
		Ora di misurazione:	17:35:17

Grado di emissione: 0,85
Temp. riflessa [°C]: 20,0

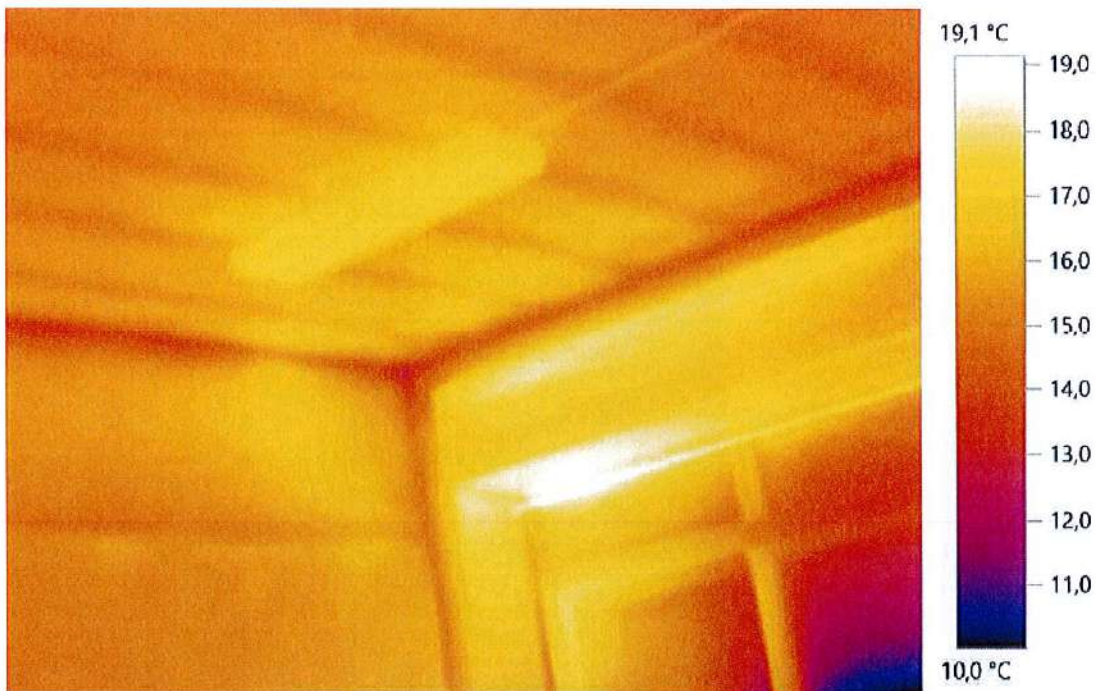
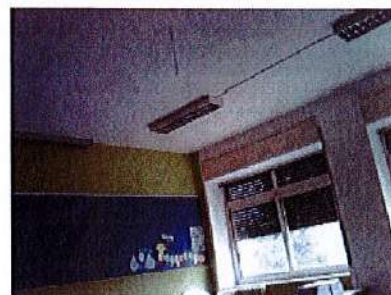
File:	IR000376.BMT	Data:	09/02/2023
Tipo di lente:	Standard 30°	Numero di serie obiettivo:	20418208
		Ora di misurazione:	17:35:51

Grado di emissione: 0,85
Temp. riflessa [°C]: 20,0

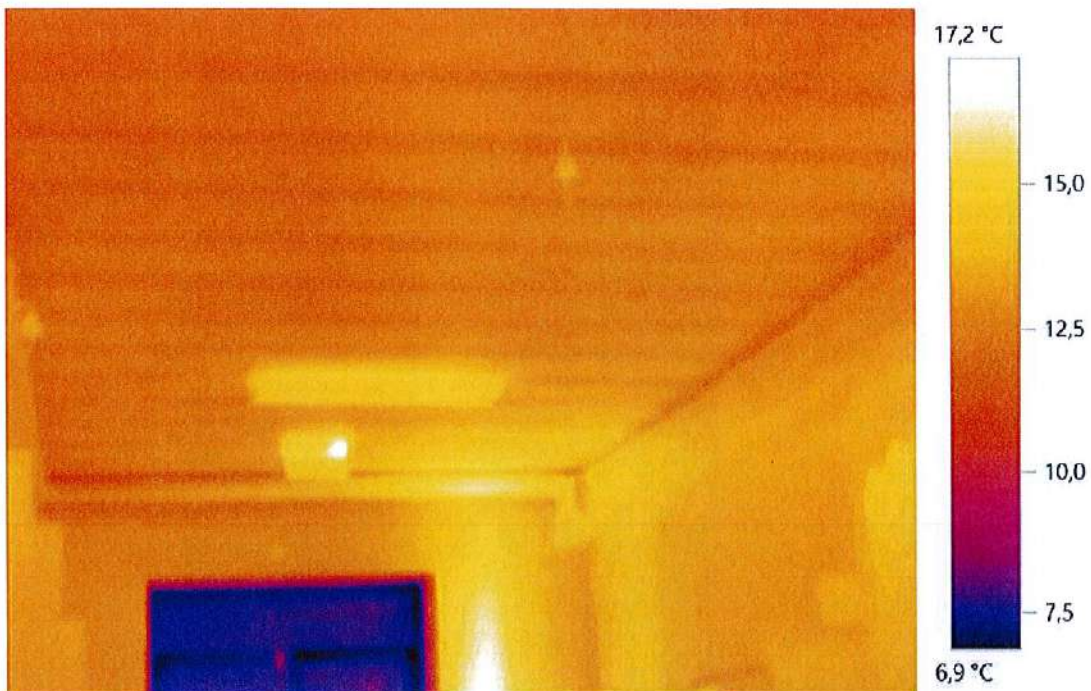
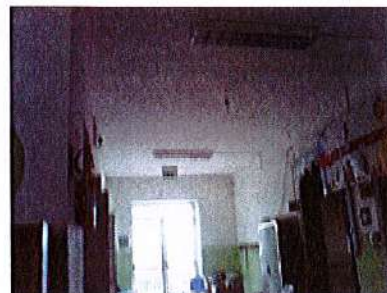
File:	IR000378.BMT	Data:	09/02/2023
Tipo di lente:	Standard 30°	Numero di serie obiettivo:	20418208
		Ora di misurazione:	17:38:25

Grado di emissione: 0,85
Temp. riflessa [°C]: 20,0

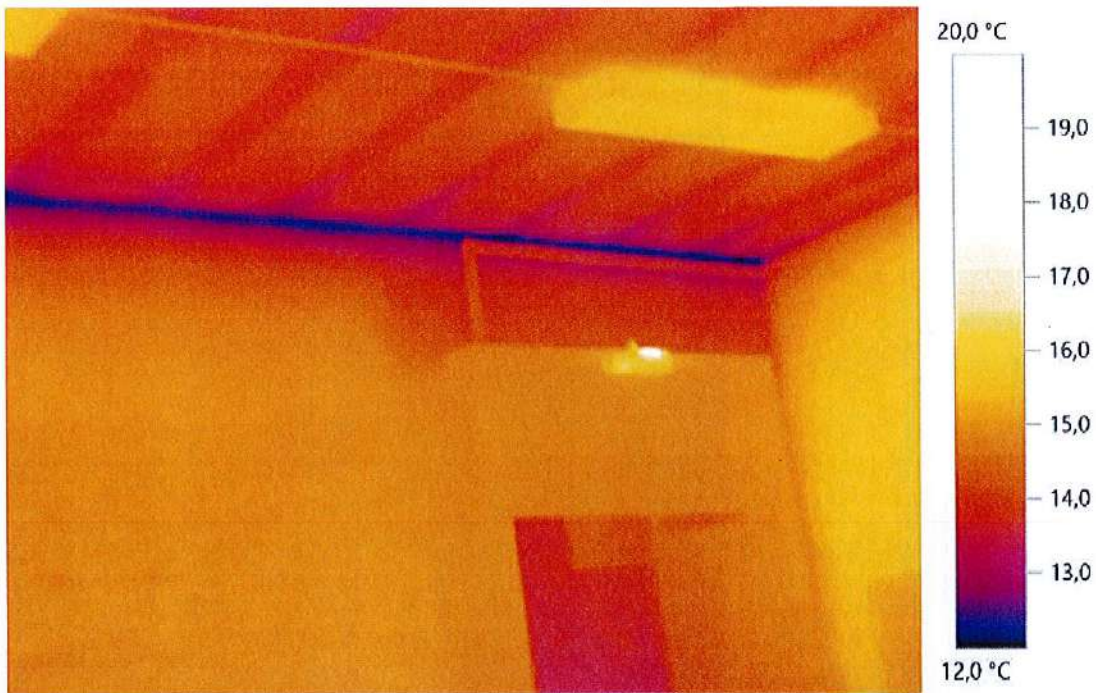
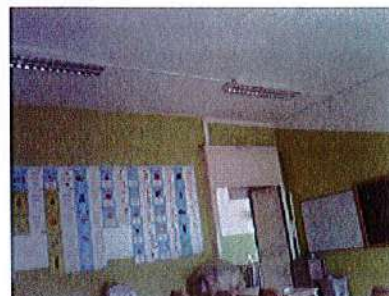
File:	IR000380.BMT	Data:	09/02/2023
Tipo di lente:	Standard 30°	Numero di serie obiettivo:	20418208
		Ora di misurazione:	17:39:45

Grado di emissione: 0,85
Temp. riflessa [°C]: 20,0

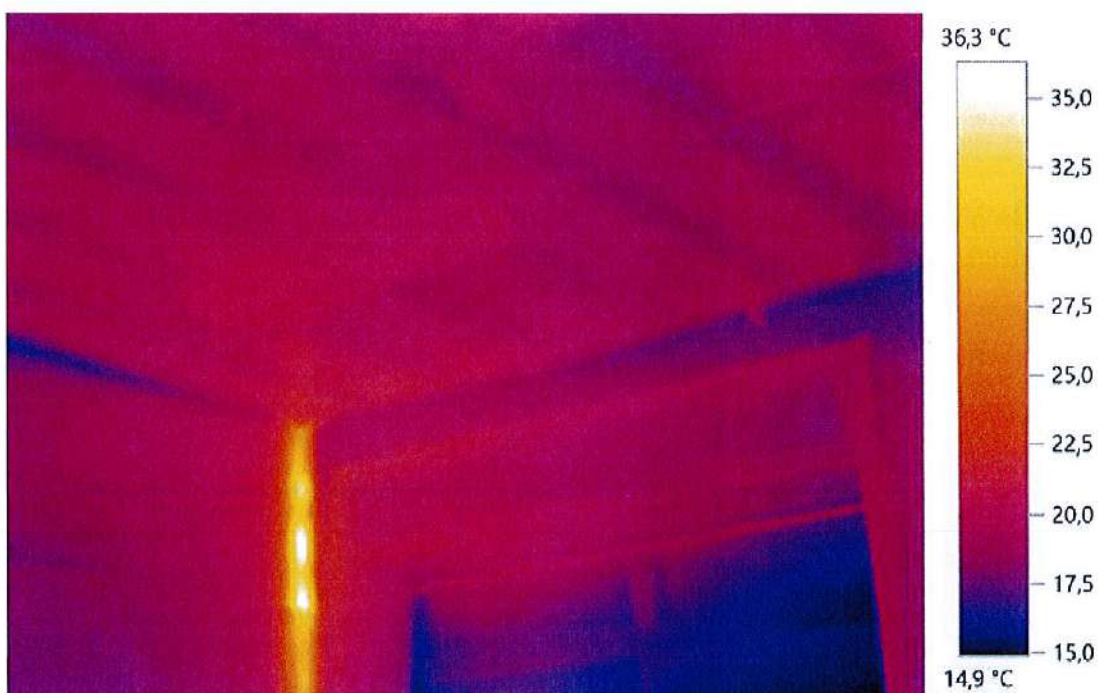
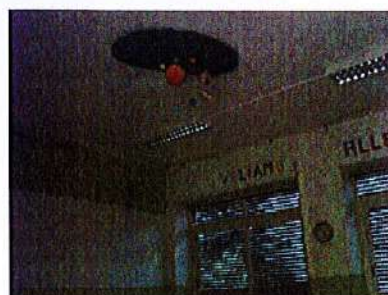
File:	IR000385.BMT	Data:	09/02/2023
Tipo di lente:	Standard 30°	Numero di serie obiettivo:	20418208
		Ora di misurazione:	18:08:36

Grado di emissione: 0,85
Temp. riflessa [°C]: 20,0

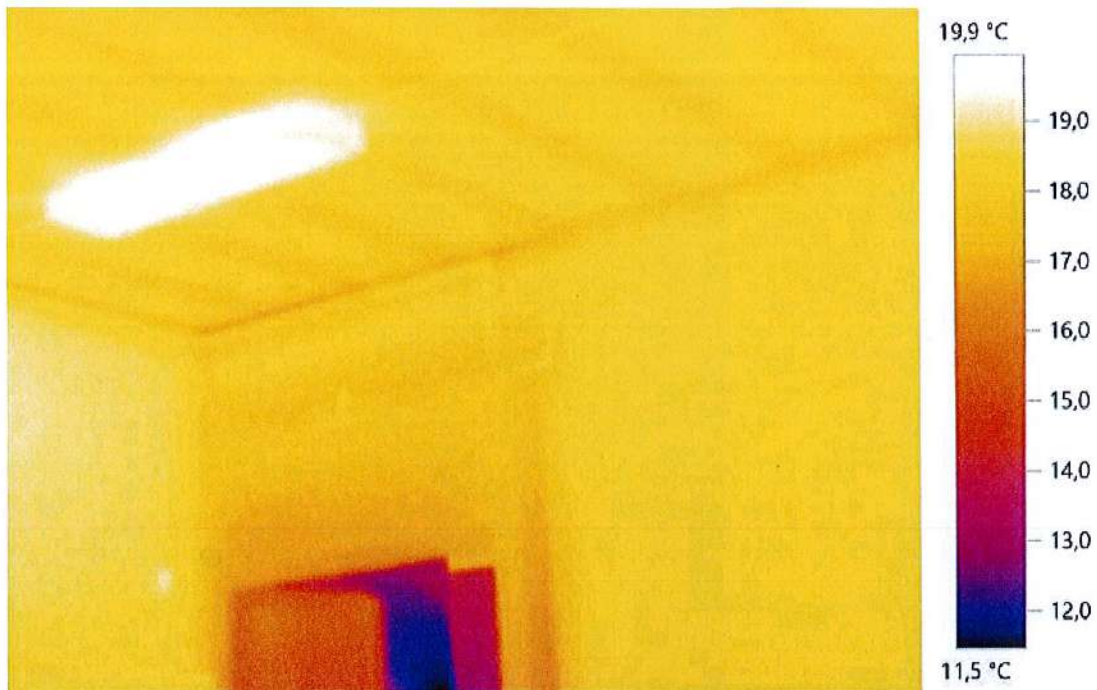
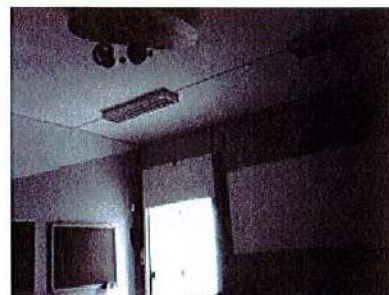
File:	IR000386.BMT	Data:	09/02/2023
Tipo di lente:	Standard 30°	Numero di serie obiettivo:	20418208
		Ora di misurazione:	18:08:54

Grado di emissione: 0,85
Temp. riflessa [°C]: 20,0

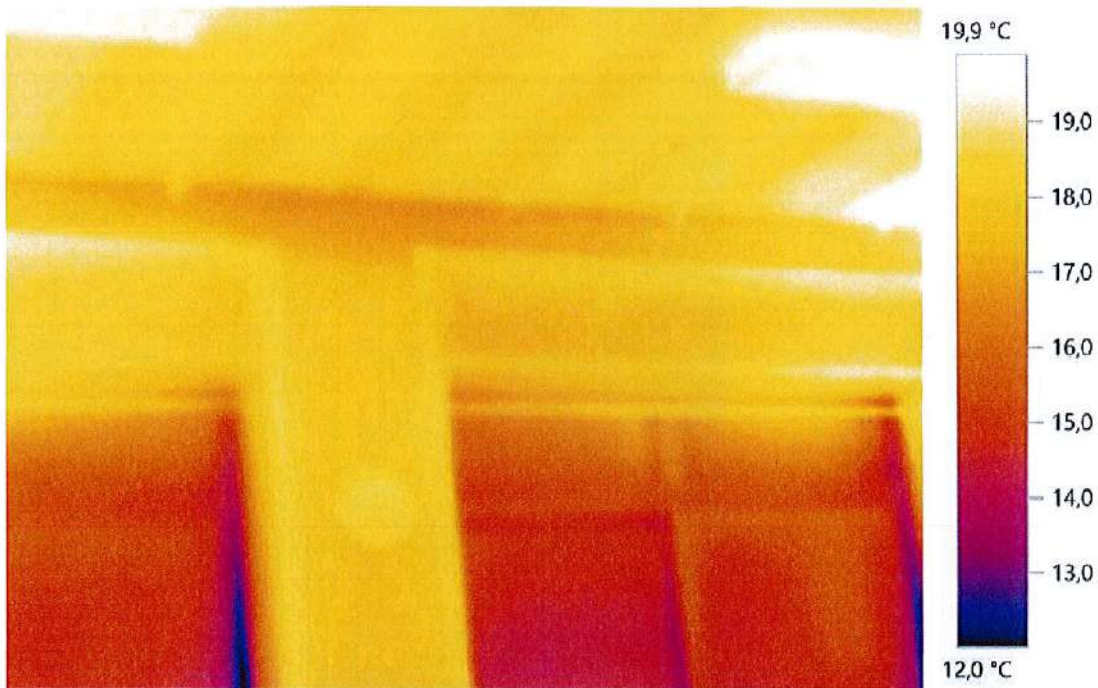
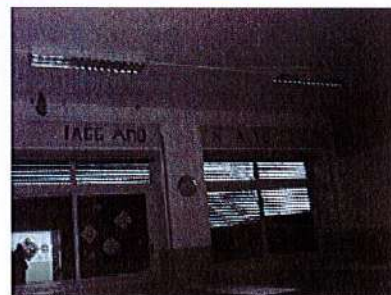
File:	IR000387.BMT	Data:	09/02/2023
Tipo di lente:	Standard 30°	Numero di serie obiettivo:	20418208
		Ora di misurazione:	18:09:25

Grado di emissione: 0,85
Temp. riflessa [°C]: 20,0

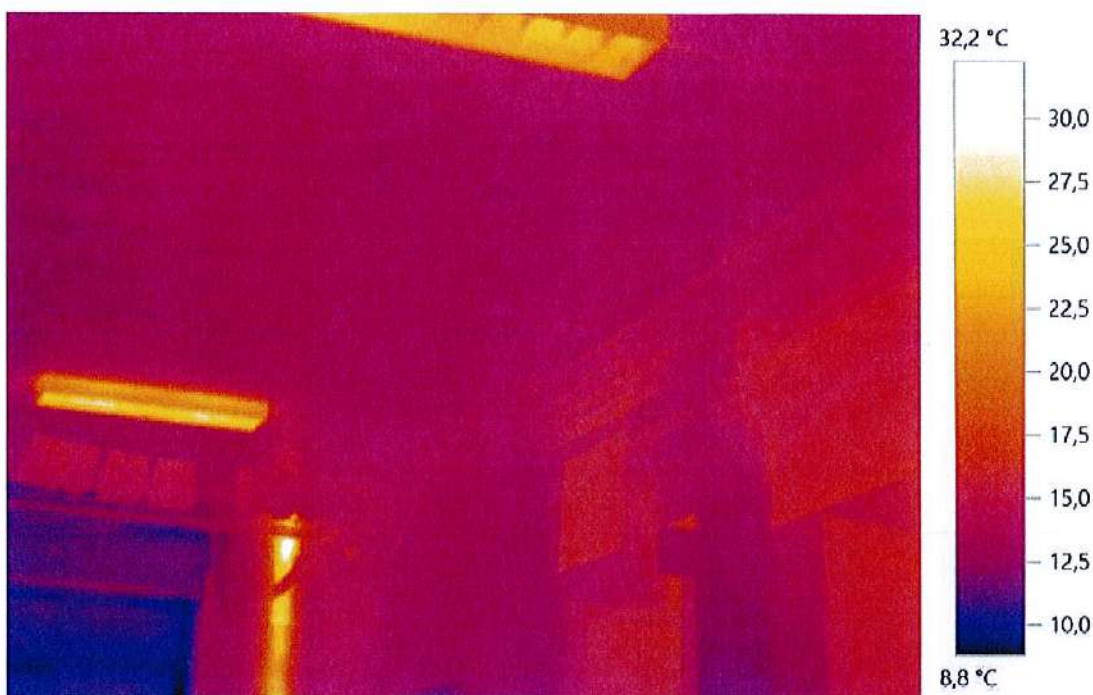
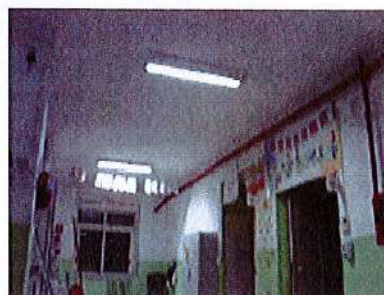
File:	IR000389.BMT	Data:	09/02/2023
Tipo di lente:	Standard 30°	Numero di serie obiettivo:	20418208
		Ora di misurazione:	18:10:25

Grado di emissione: 0,85
Temp. riflessa [°C]: 20,0

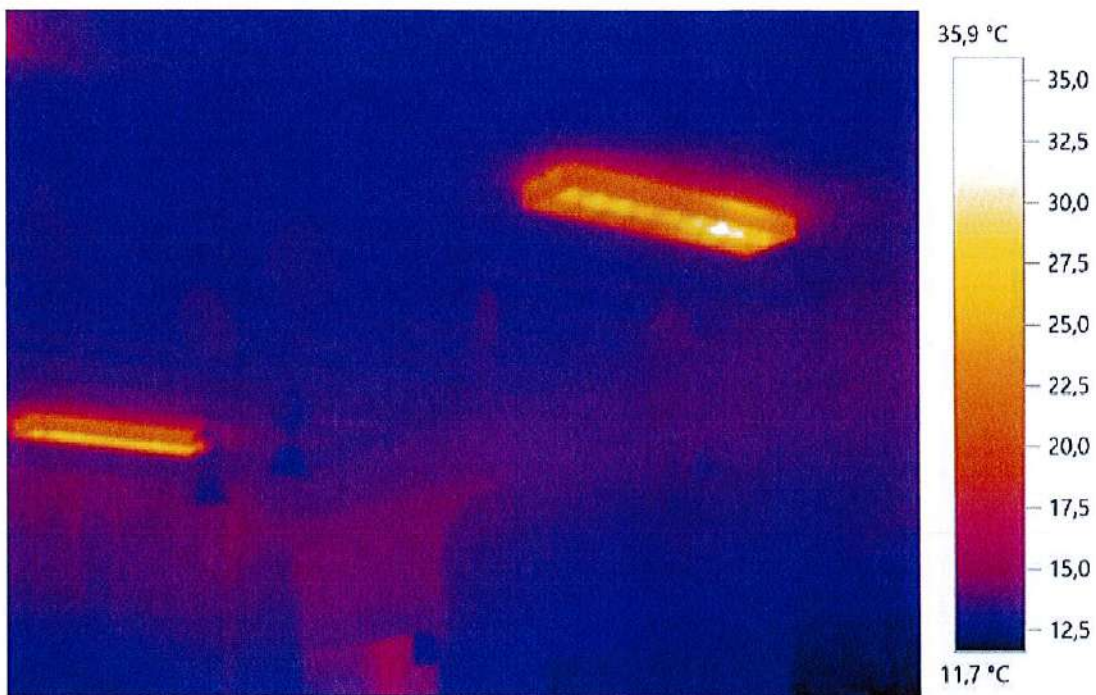
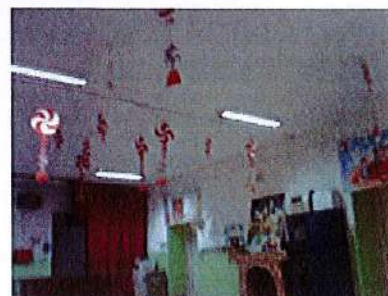
File:	IR000390.BMT	Data:	09/02/2023
Tipo di lente:	Standard 30°	Numero di serie obiettivo:	20418208
		Ora di misurazione:	18:11:08

Grado di emissione: 0,85
Temp. riflessa [°C]: 20,0

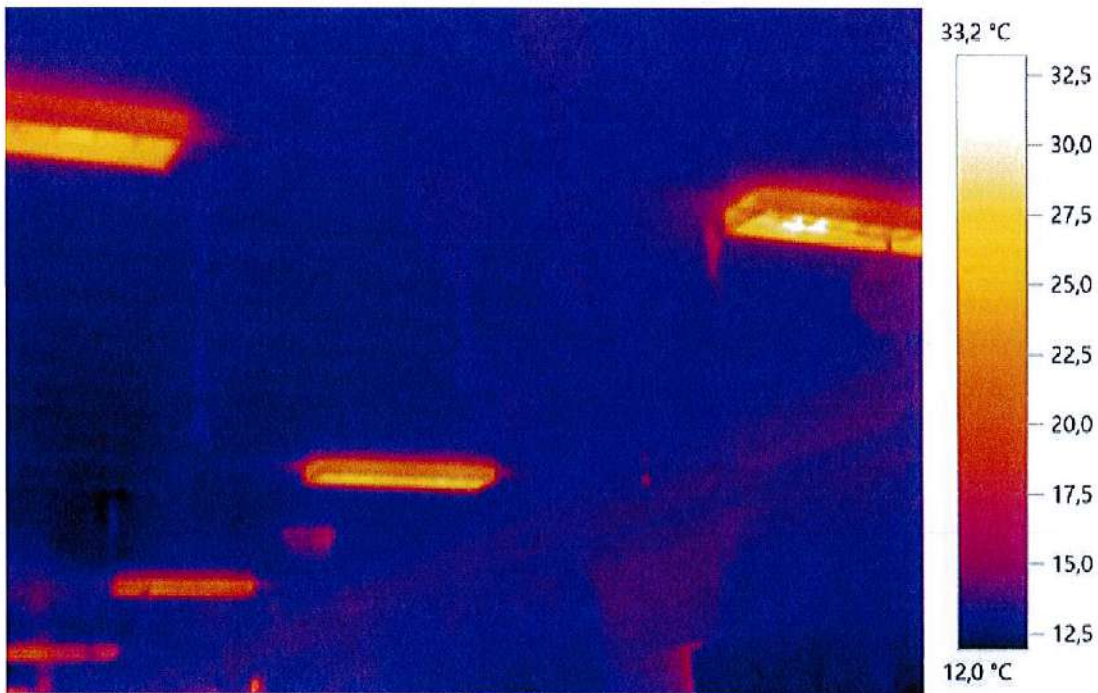
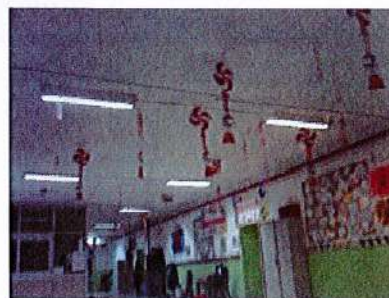
File:	IR000391.BMT	Data:	09/02/2023
Tipo di lente:	Standard 30°	Numero di serie obiettivo:	20418208
		Ora di misurazione:	18:11:24

Grado di emissione: 0,85
Temp. riflessa [°C]: 20,0
