Lavori di Adeguamento Sismico della Scuola Elementare e Materna Ferdinando II di
Borbone di Via Genova – CUP: G83H19000720001

CORPO C

PROGETTO DEFINITIVO-ESECUTIVO
Campagna di indagini: Planimetrie e Certificati di
Laboratorio

INDAGINI STRUTTURALI

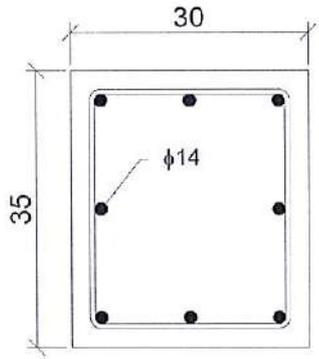
Sigla	Elemento di struttura	Armatura Rilevata	Sezione Elemento
P16	Pilastro (30x35)cm Piano primo	n.8 $\phi 14$ a.m. staffe lisce $\phi 6 / 30$ cm

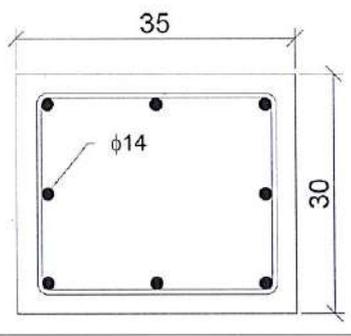
P17	Pilastro (30x35)cm Piano primo	n.8 $\phi 14$ a.m. staffe lisce $\phi 6 / 30$ cm

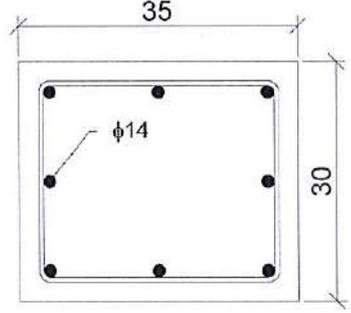
P18	Pilastro (30x35)cm Piano primo	n.8 $\phi 14$ a.m. staffe lisce $\phi 6 / 30$ cm

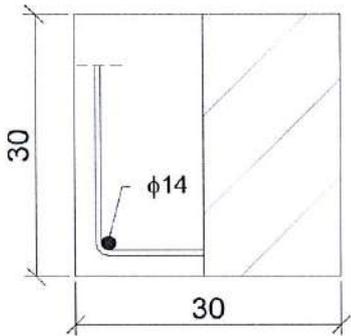
P19	Trave emergente (30x30 + H _{solaio}) cm Piano primo	$\phi 14$ a.m. staffe lisce $\phi 6 / 30$ cm

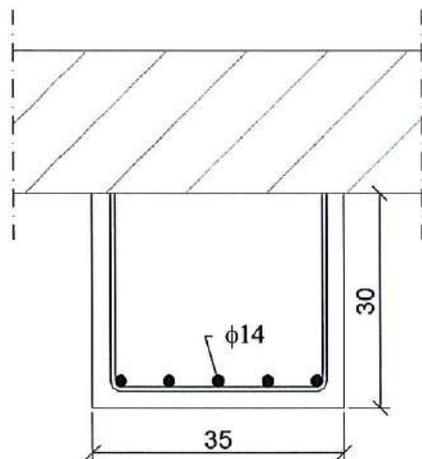
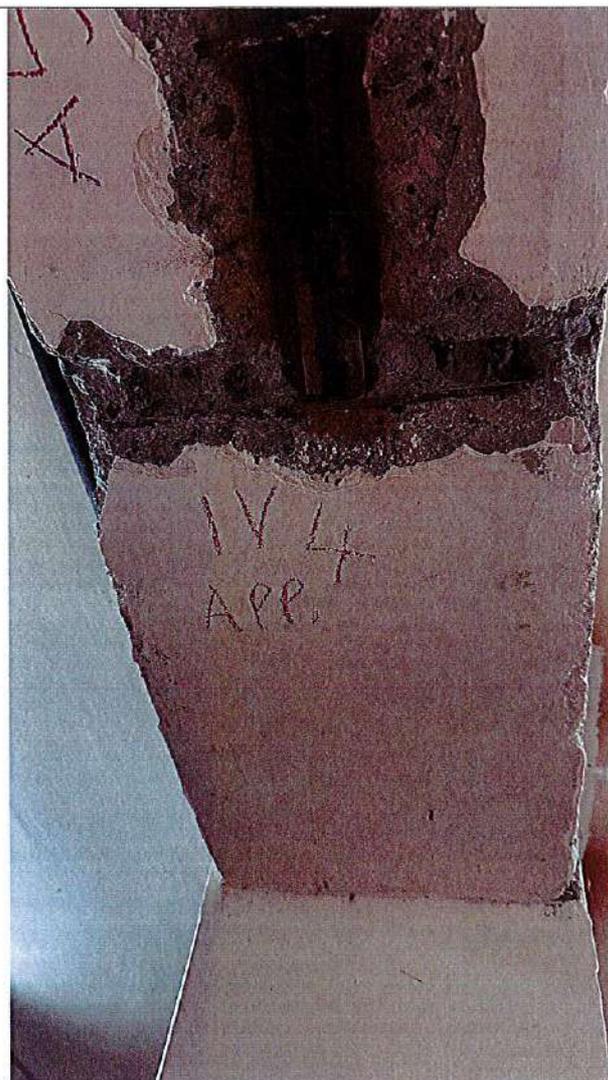
SAGGIO	I.V. 4 APP. T
Ubicazione	Trave emergente piano seminterrato (Rif. Appoggio)
Descrizione	n.5 $\phi 14$ a.m. inf. staffe lisce $\phi 6$ /20-30 cm

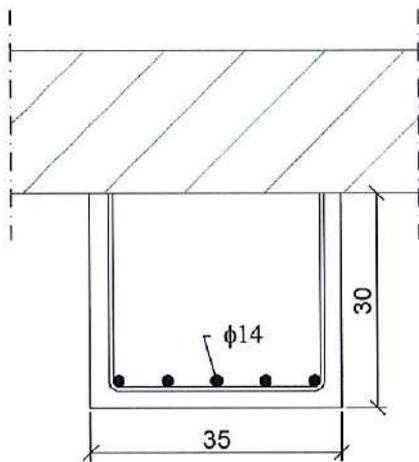
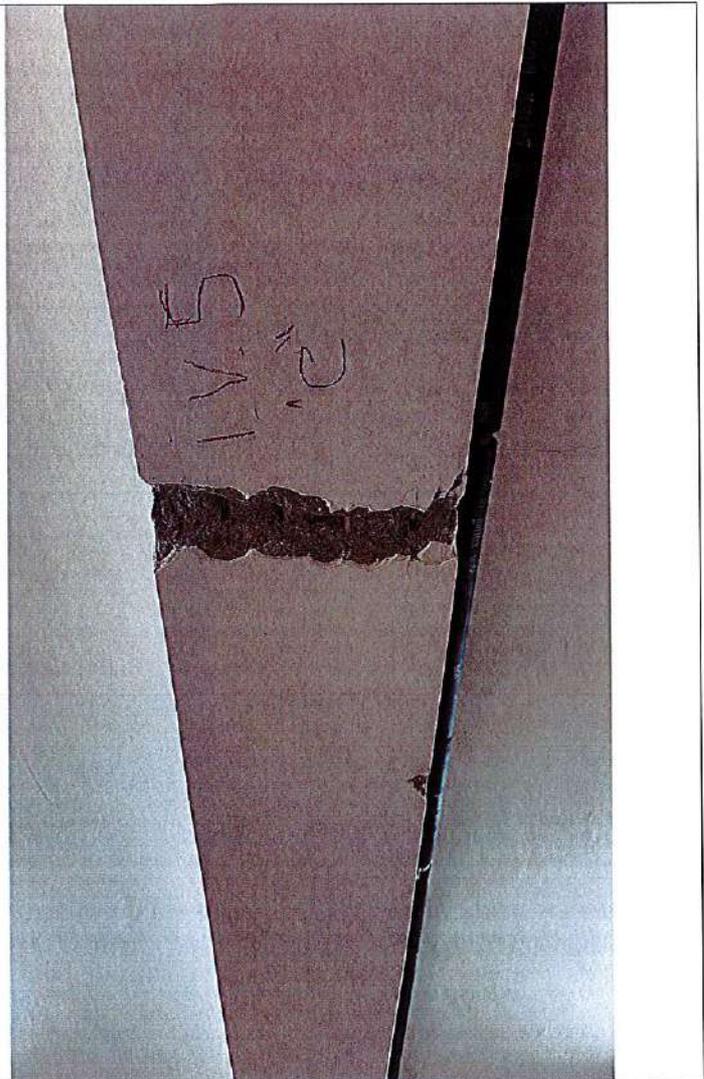
SAGGIO	I.V. 5 M. T
Ubicazione	Trave emergente piano seminterrato (Rif. Mezzeria)
Descrizione	n.5 $\phi 14$ a.m. inf. staffe lisce $\phi 6$ /20-30 cm

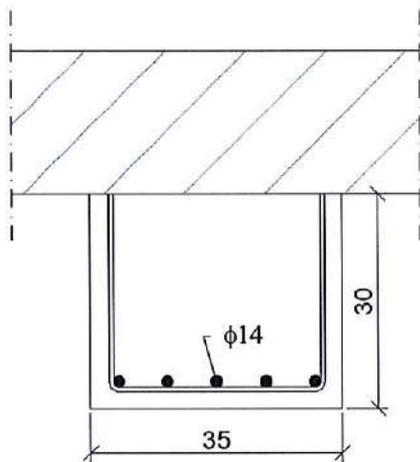
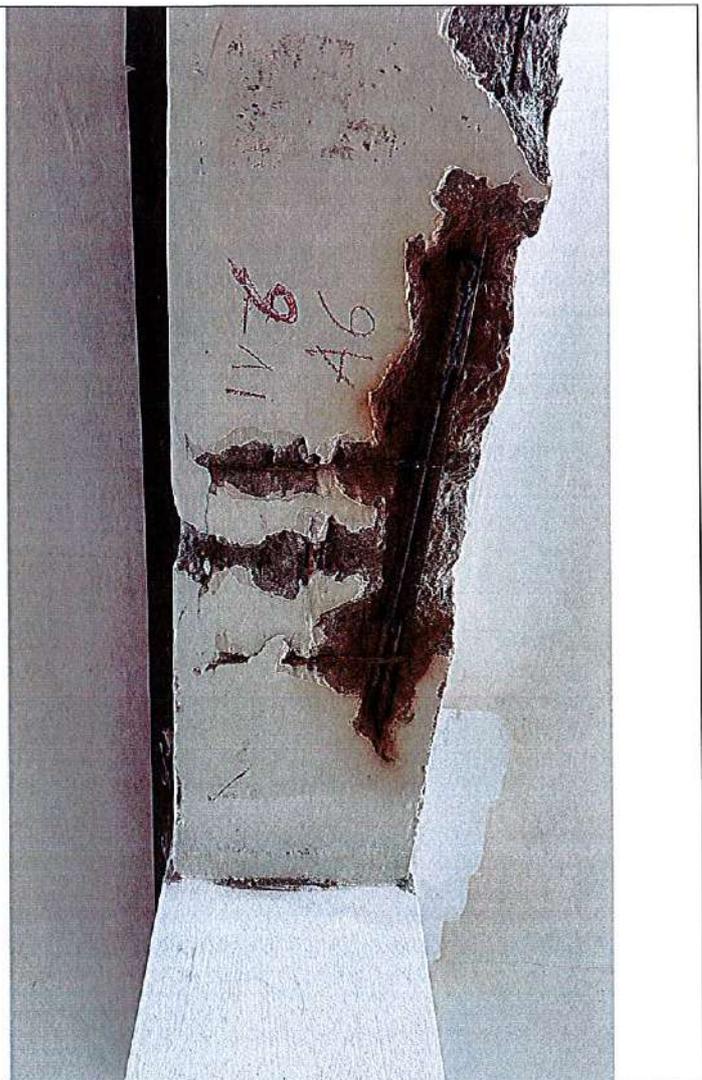
SAGGIO	I.V. 6 APP. T
Ubicazione	Trave emergente piano seminterrato (Rif. Appoggio)
Descrizione	n.5 ϕ 14 a.m. inf. staffe lisce ϕ 6 /20-30 cm

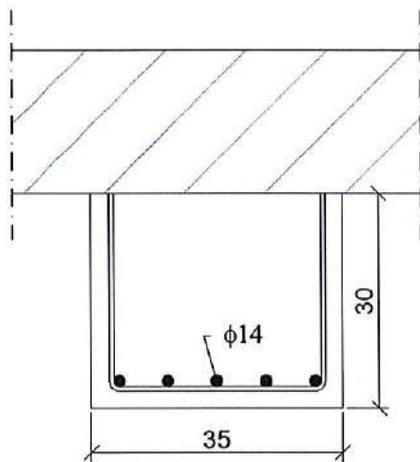
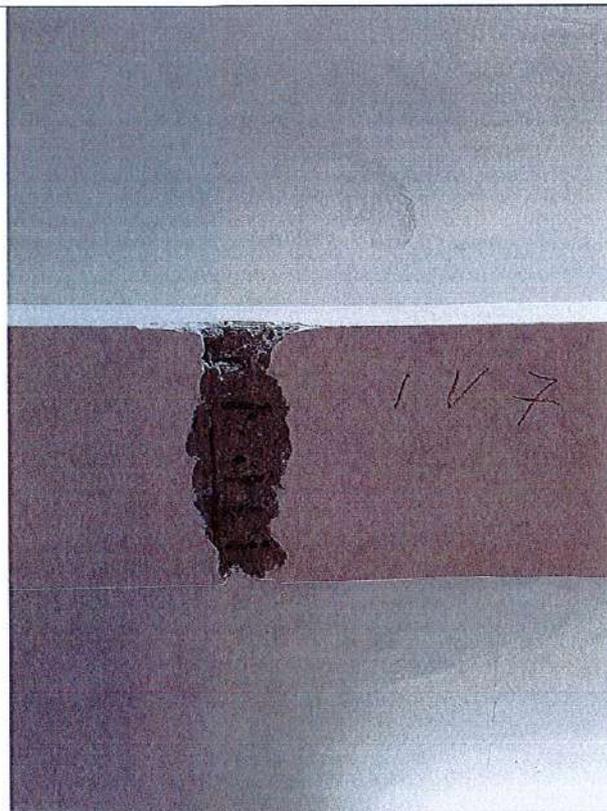
SAGGIO	I.V. 7 M. T
Ubicazione	Trave emergente piano seminterrato (Rif. Mezzeria)
Descrizione	n.5 ϕ 14 a.m. inf. staffe lisce ϕ 6 /20-30 cm

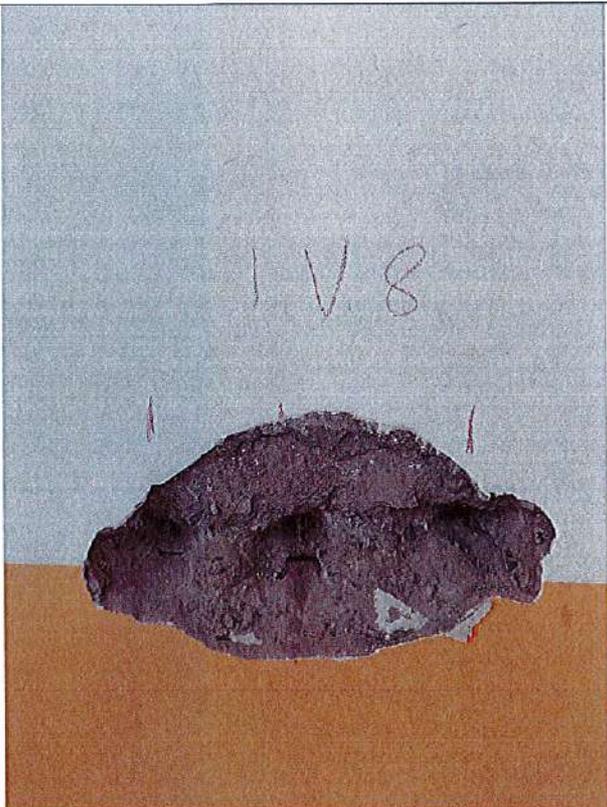
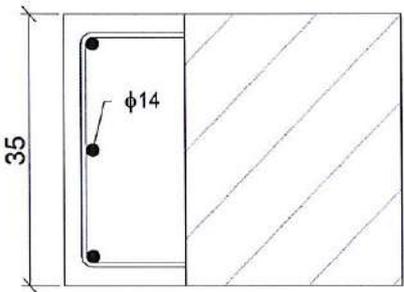
SAGGIO	I.V. 8 M. Pil.

Ubicazione	Pilastro piano seminterrato	
Descrizione	n.3 $\phi 14$ a.m. sul lato investigato staffe lisce $\phi 6$ /15-20 cm

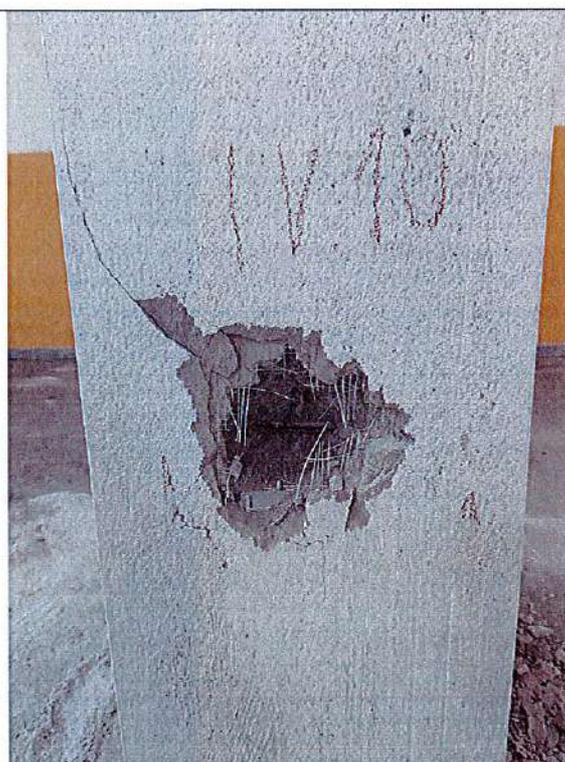
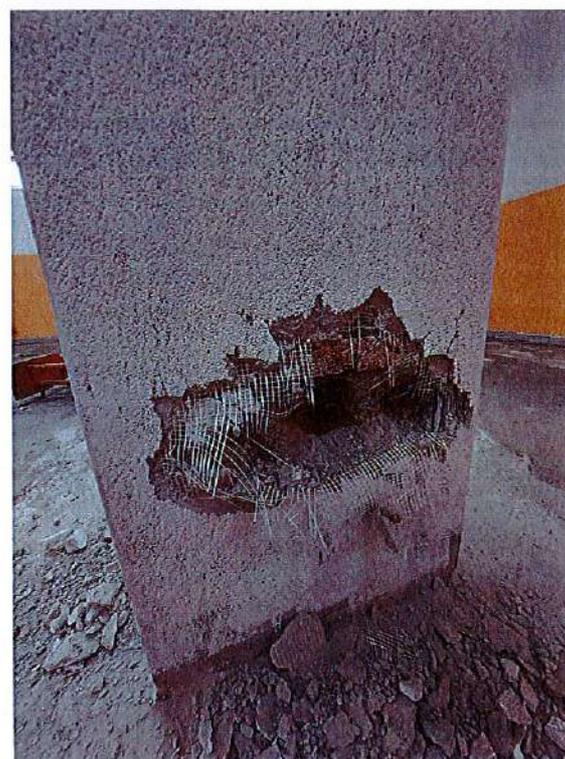
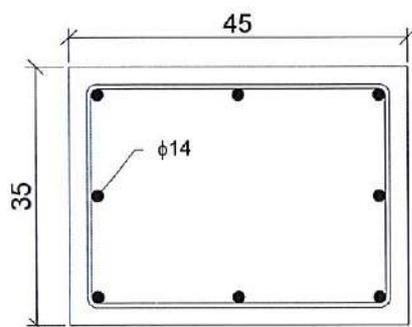
SAGGIO	I.V. 10 M. Pil.
Ubicazione	Filastro piano seminterrato
Descrizione	n.3 $\phi 14$ a.m. sul lato investigato staffe lisce $\phi 6$ / 15-20 cm

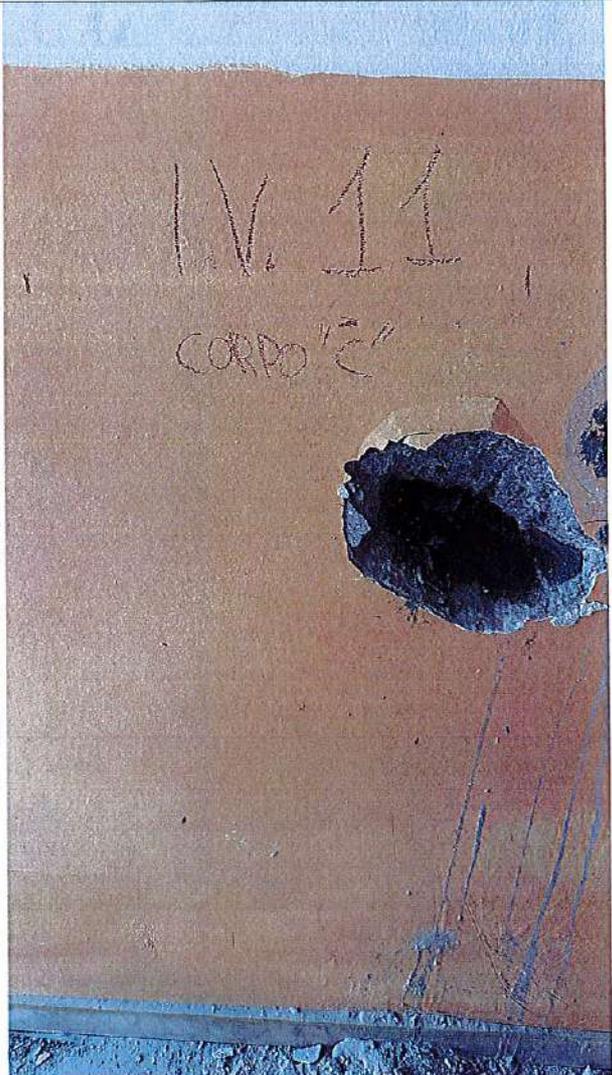
SAGGIO	I.V. 11 Setto

Ubicazione	Setto piano seminterrato (Rif. Carota C4)	
Descrizione	Setto in calcestruzzo non armato

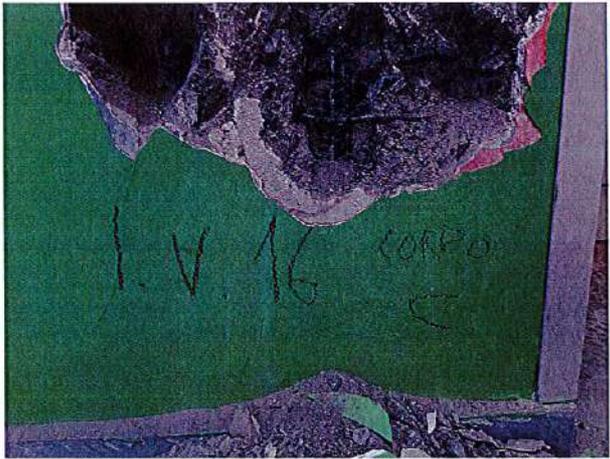
SAGGIO	I.V. 16 B. Fil.

Ubicazione	Pilastro piano 1°	
Descrizione	n.3 $\phi 14$ a.m. sul lato investigato staffe lisce $\phi 6$ /20 cm

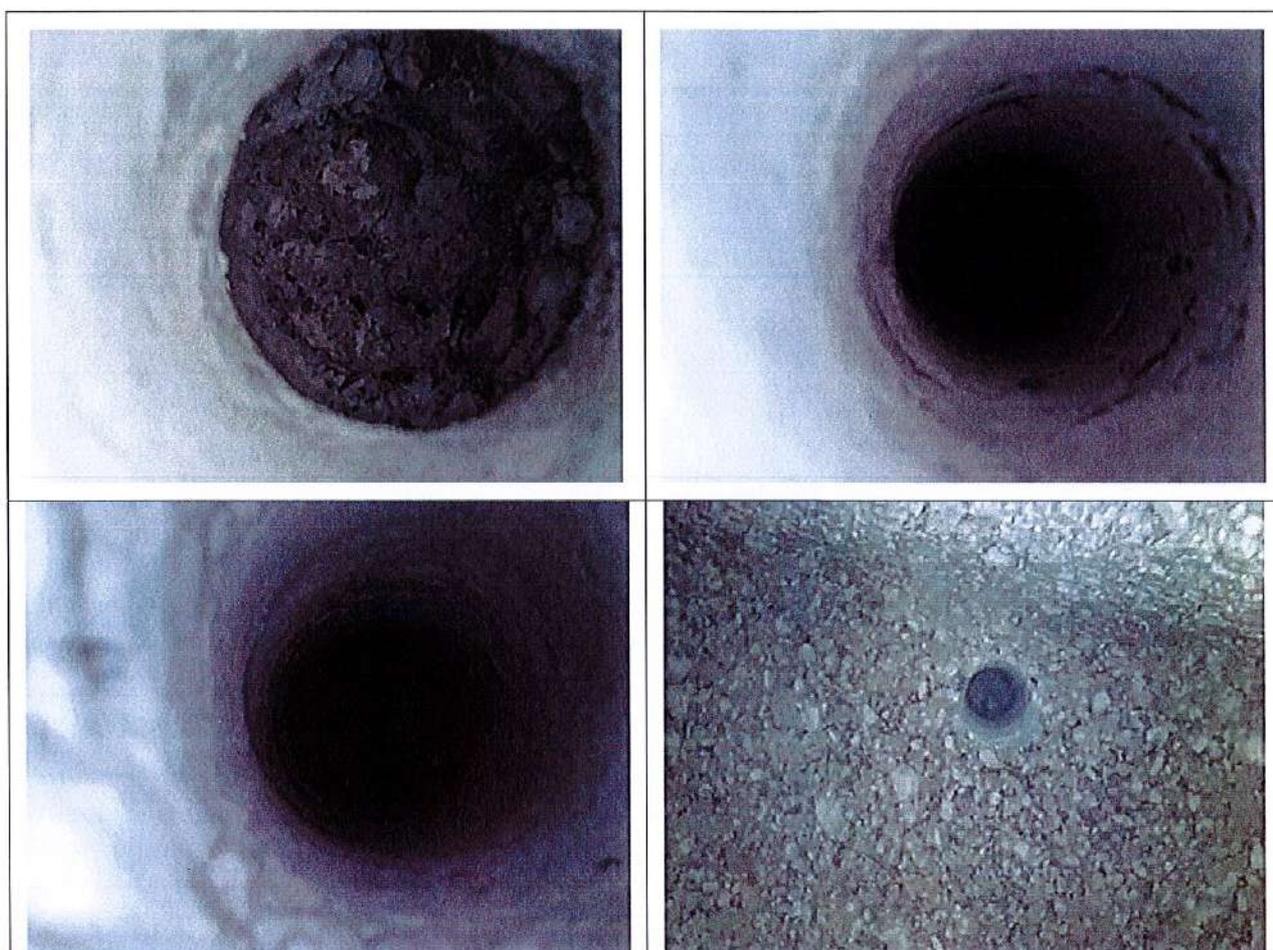
Sigla prova	E2
Posizionamento	Solaio piano primo
Profondità foro	30 cm (non passante)
Descrizione solaio	L'endoscopia ha interessato lo spessore di 30 cm partendo dall'intradosso del solaio, costituito da blocchi forati in calcestruzzo.

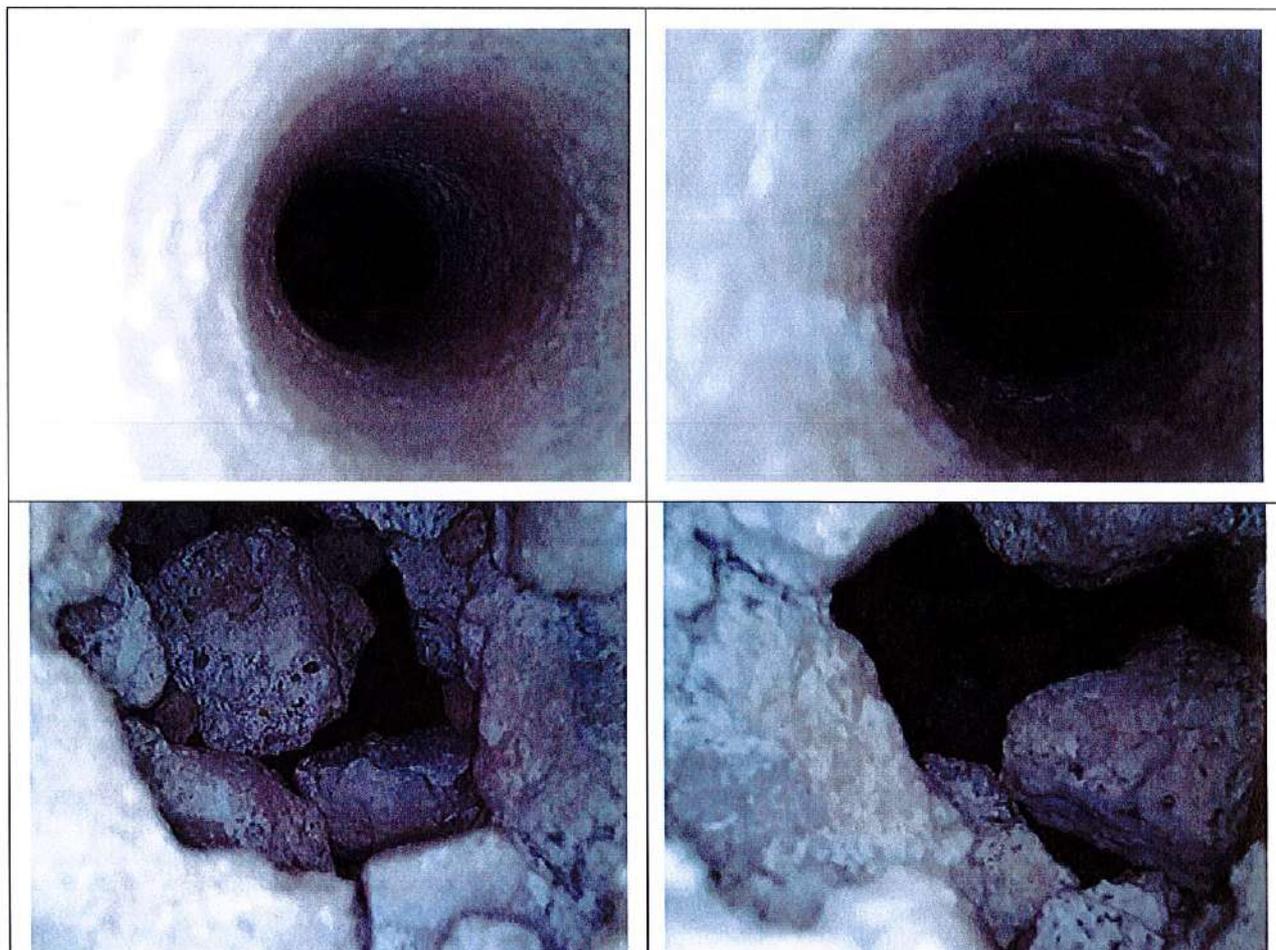
Sigla prova	E4
Posizionamento	Solaio piano terra
Profondità foro	24 cm (non passante)
Descrizione solaio	L'endoscopia ha interessato lo spessore di 24 cm partendo dall'intradosso del solaio, costituito da laterizi forati.

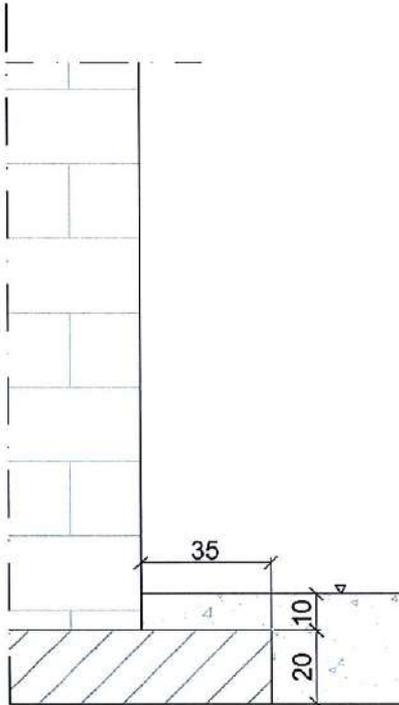
SIGLA	I.V. 1 fondaz.
Ubicazione	PIANO SEMINTERRATO
Scavo	PE1
Descrizione	Fondazione in calcestruzzo non armato sporgente dalla parete di 35cm ed alta 20cm.
Sezione

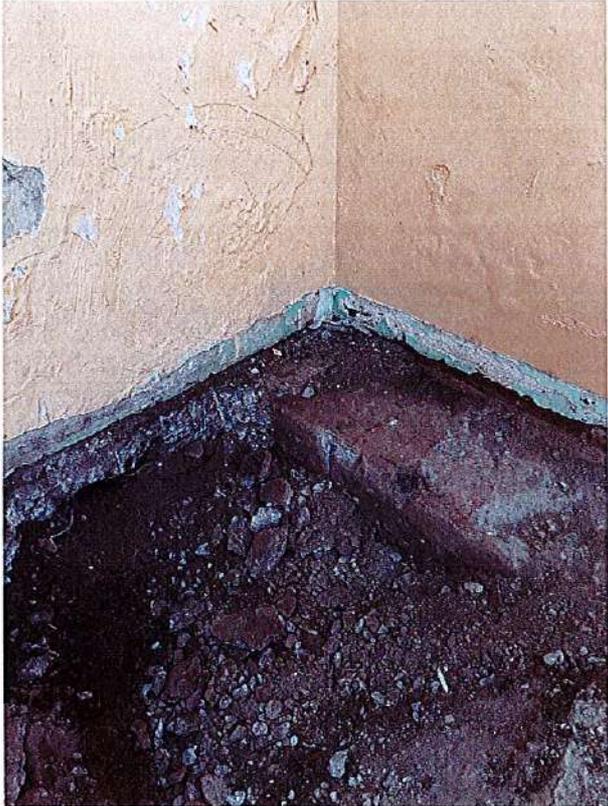
SIGLA	I.V. 2 fondaz.

Ubicazione	PIANO SEMINTERRATO	
Scavo	PE1	
Descrizione	Assenza di fondazione

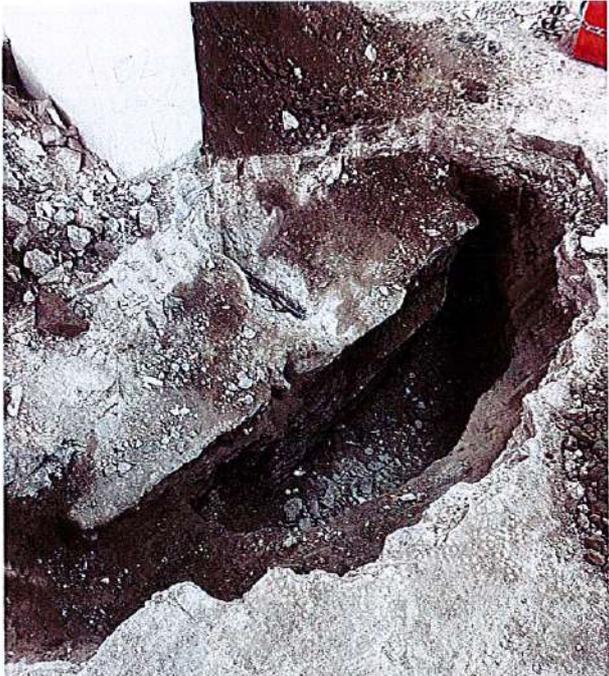
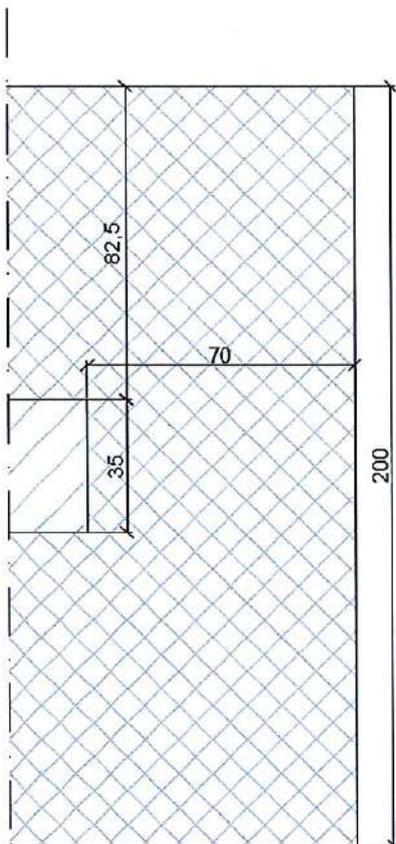
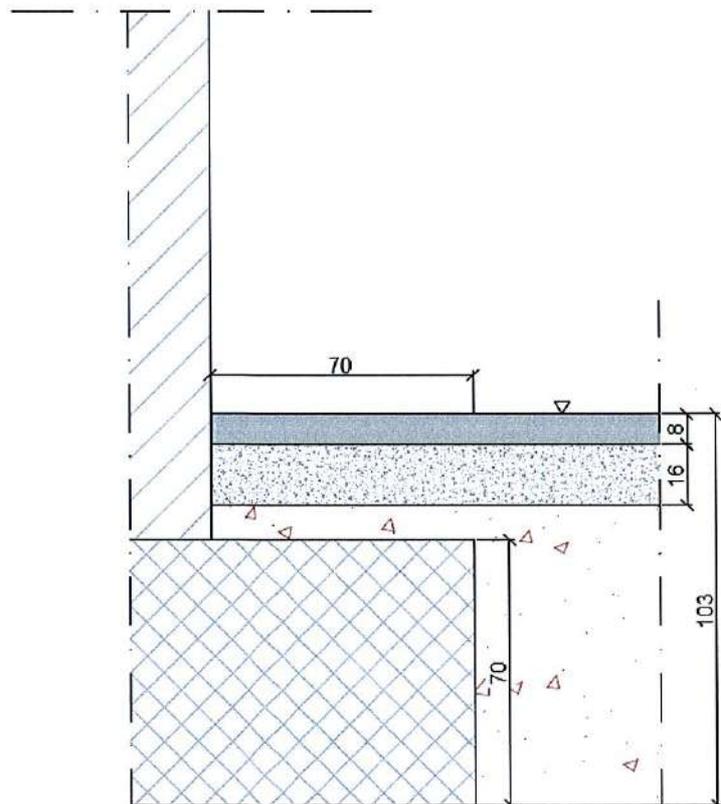
SIGLA	I.V. 3 fondaz.

Ubicazione	PIANO SEMINTERRATO	
Scavo	PE2	
Descrizione	Plinto di fondazione sporgente dal pilastro di 70 cm ed avente un'altezza di 70 cm Profondità piano di posa fondazione 103 cm

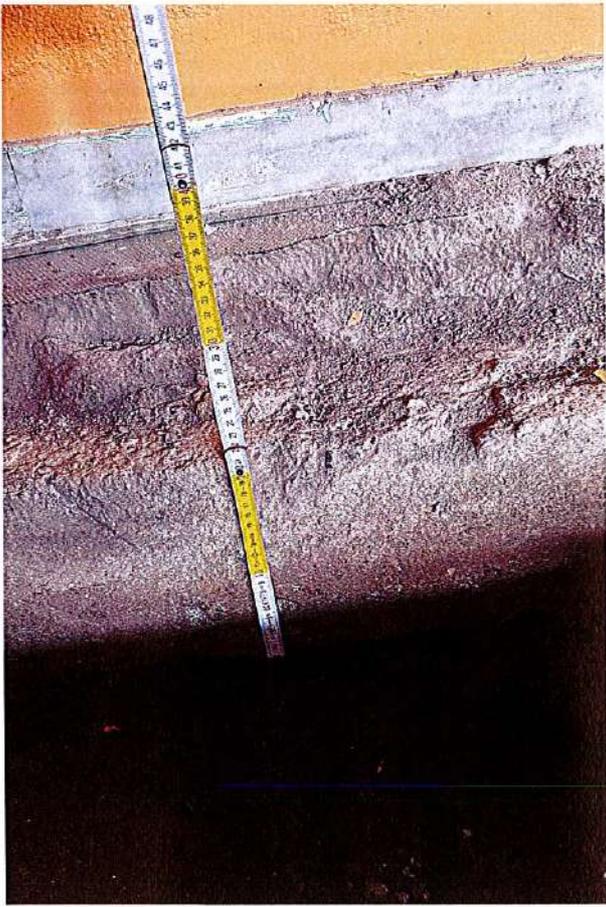
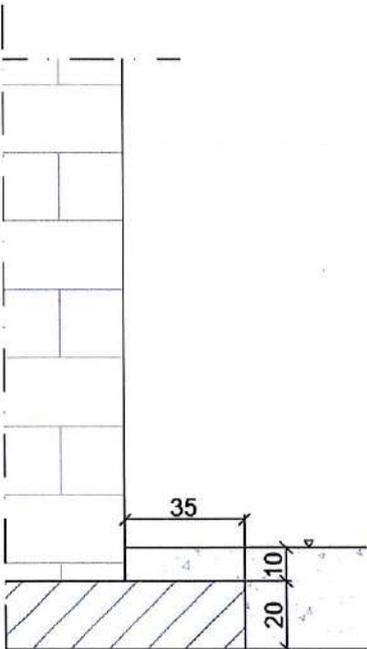
SIGLA	I.V. 4 fondaz.

Ubicazione	PIANO SEMINTERRATO	
Scavo	PE3	
Descrizione	Fondazione in calcestruzzo non armato sporgente dalla parete di 35 cm ed alta 20 cm. Altezza piano di posa dal piano campagna pari a 30 cm	
Sezione

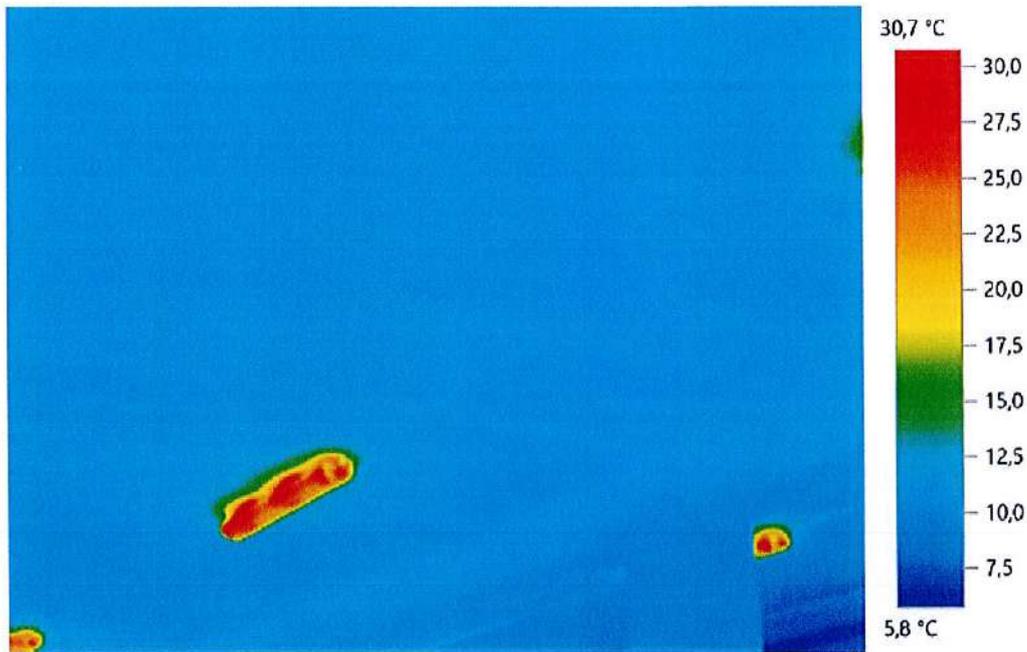
File:	IR000360.BMT	Data:	08/02/2023
Tipo di lente:	Standard 30°	Numero di serie obiettivo:	20418208
		Ora di misurazione:	17:10:56

Nel caso in esame si è provveduto ad eseguire una mappatura termica dei solai del fabbricato, al fine di individuare la direzione di orditura degli stessi.

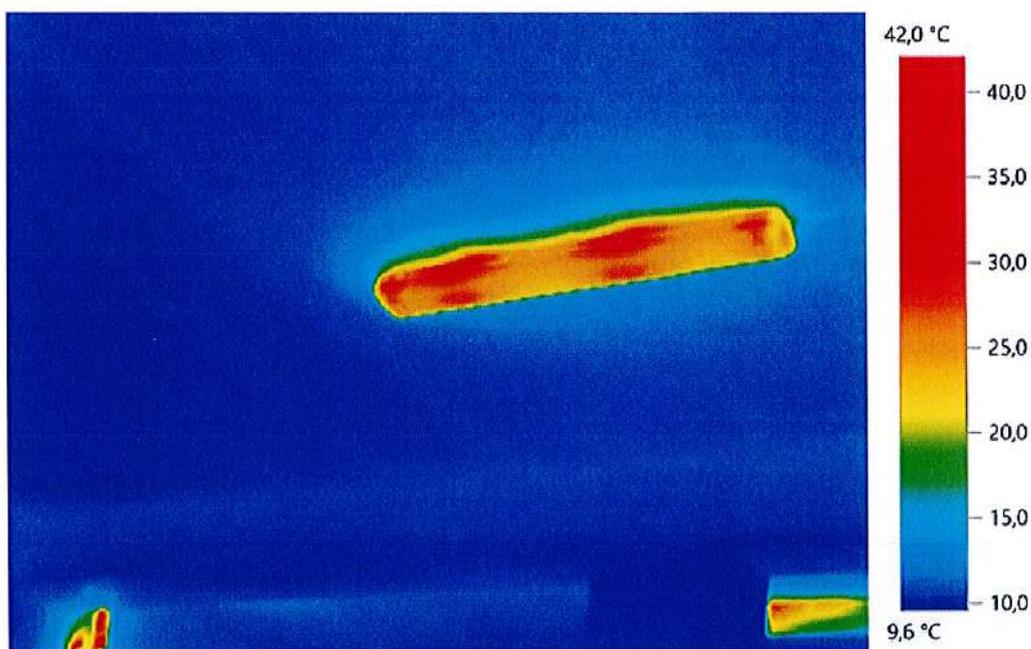
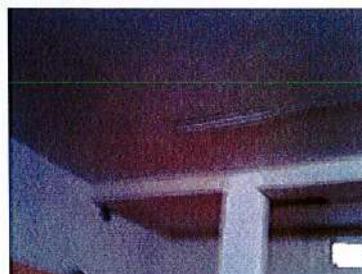
File:	IR000363.BMT	Data:	08/02/2023
Tipo di lente:	Standard 30°	Numero di serie obiettivo:	20418208
		Ora di misurazione:	17:12:34

Parametri dell'immagine:

Grado di emissione: 0,85
Temp. riflessa [°C]: 20,0

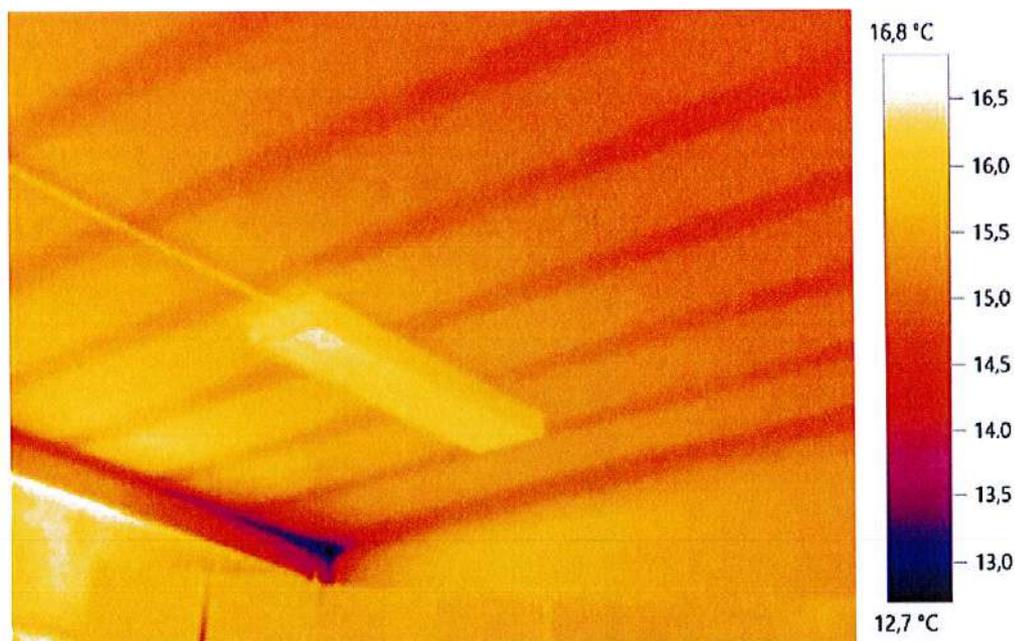
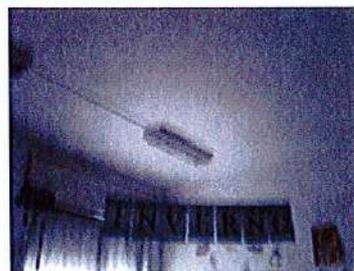
File:	IR000366.BMT	Data:	08/02/2023
Tipo di lente:	Standard 30°	Numero di serie obiettivo:	20418208
		Ora di misurazione:	18:05:45

Parametri dell'immagine:

Grado di emissione: 0,85
Temp. riflessa [°C]: 20,0

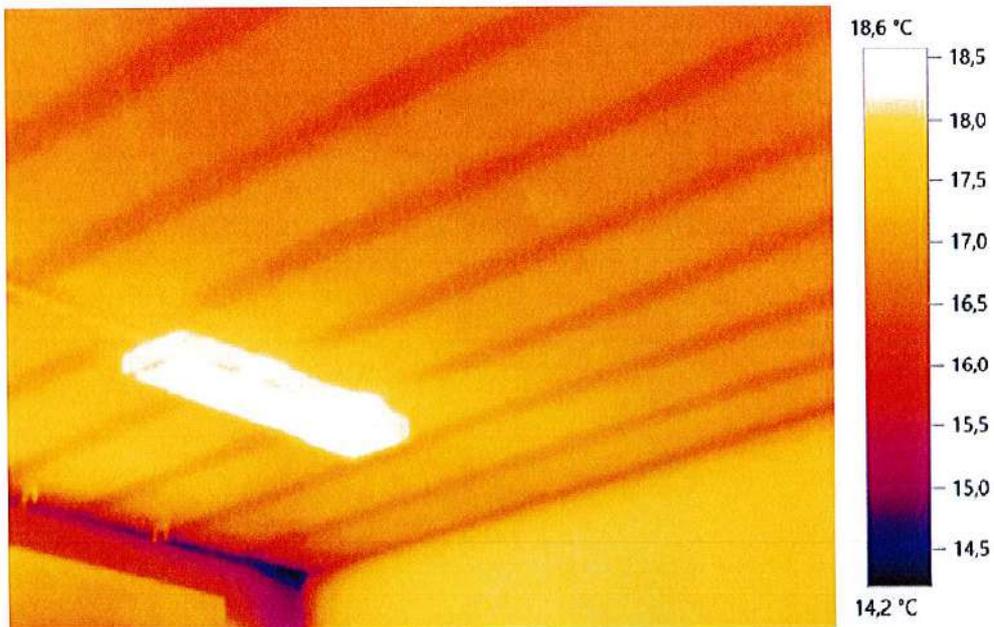
File:	IR000368.BMT	Data:	08/02/2023
Tipo di lente:	Standard 30°	Numero di serie obiettivo:	20418208
		Ora di misurazione:	18:07:34

Parametri dell'immagine:

Grado di emissione: 0,85
Temp. riflessa [°C]: 20,0

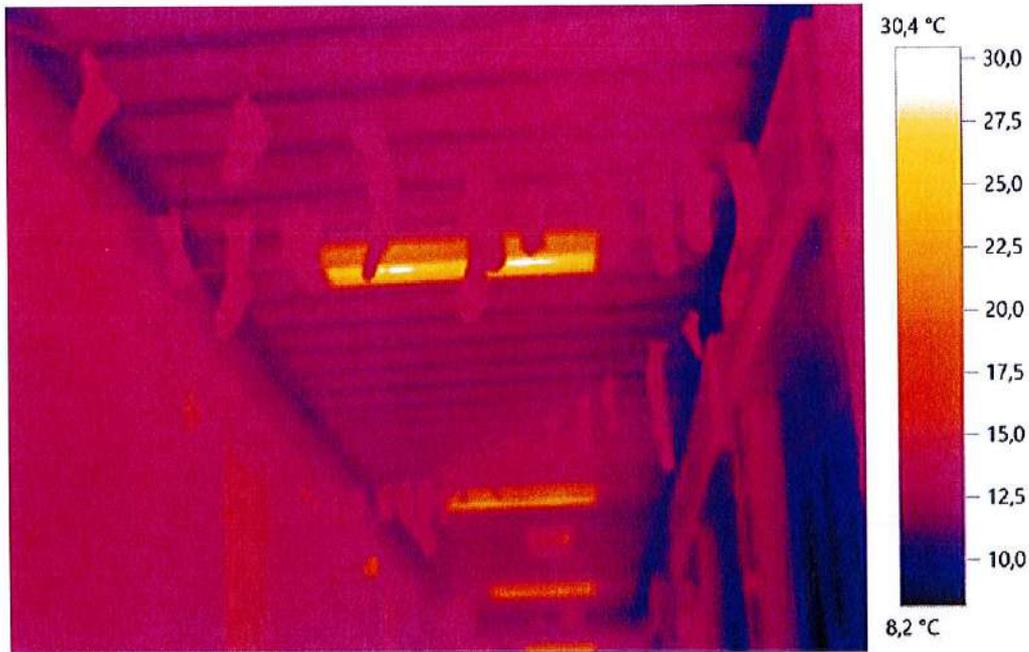
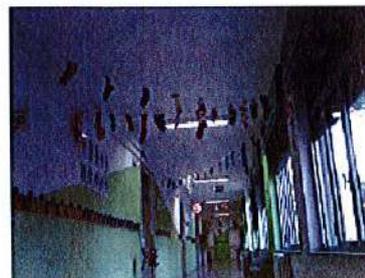
File:	IR000370.BMT	Data:	08/02/2023
Tipo di Tente:	Standard 30°	Numero di serie obiettivo:	20418208
		Ora di misurazione:	18:21:11

Parametri dell'immagine:

Grado di emissione: 0,85
Temp. riflessa [°C]: 20,0

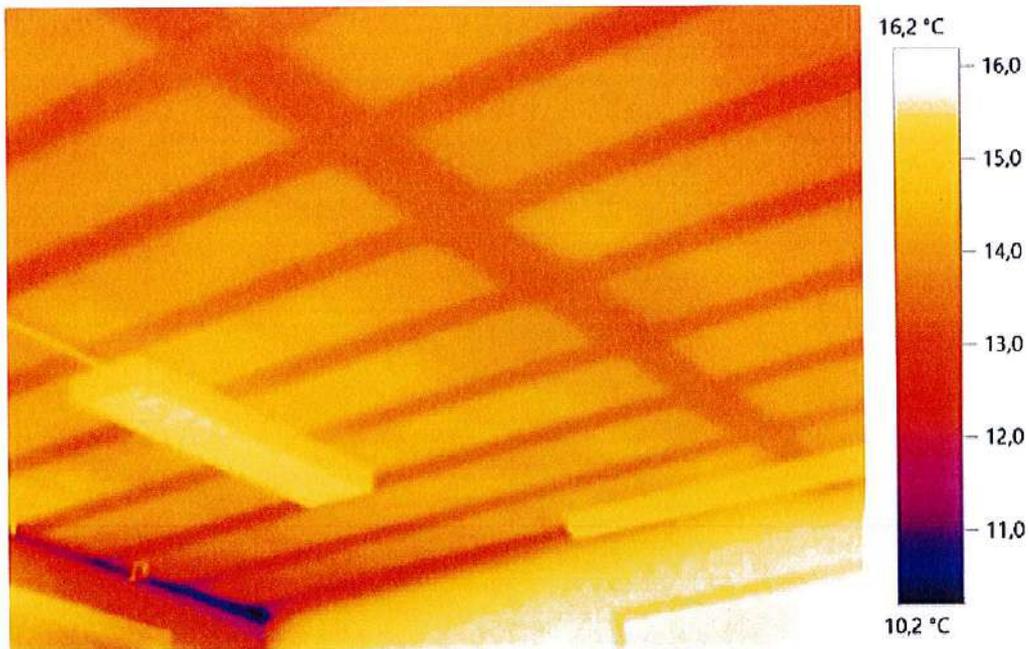
File:	IR000371.BMT	Data:	08/02/2023
Tipo di Tente:	Standard 30°	Numero di serie obiettivo:	20418208
		Ora di misurazione:	18:21:32

Parametri dell'immagine:

Grado di emissione: 0,85
Temp. riflessa [°C]: 20,0

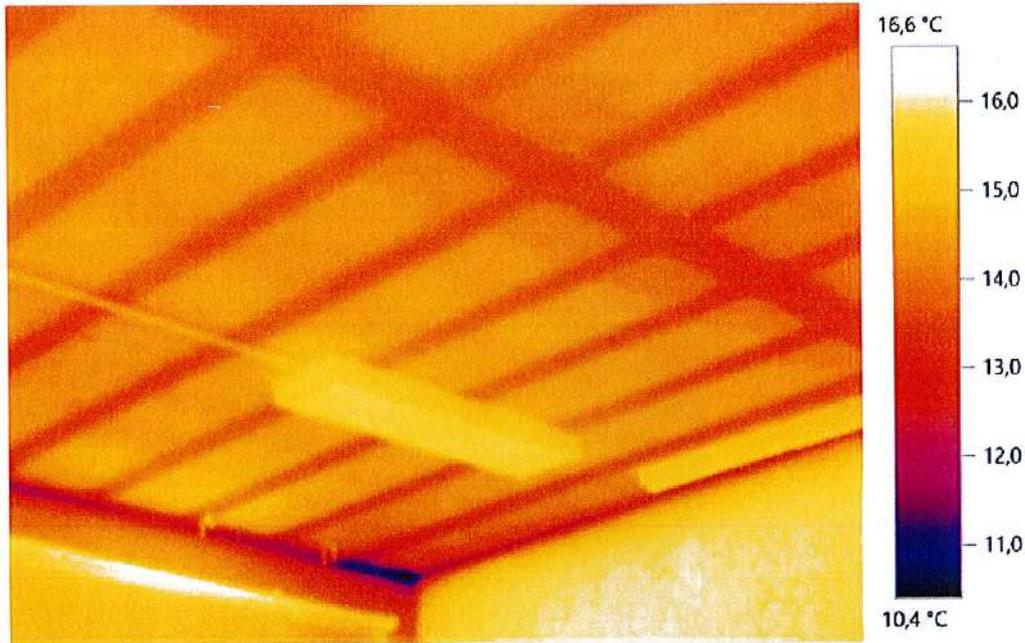
File:	IR000373.BMT	Data:	08/02/2023
Tipo di lente:	Standard 30°	Numero di serie obiettivo:	20418208
		Ora di misurazione:	18:22:27

Parametri dell'immagine:

Grado di emissione: 0,85
Temp. riflessa [°C]: 20,0
